土石流災害発生時の降雨状況

土石流の発生状況

復旧計画

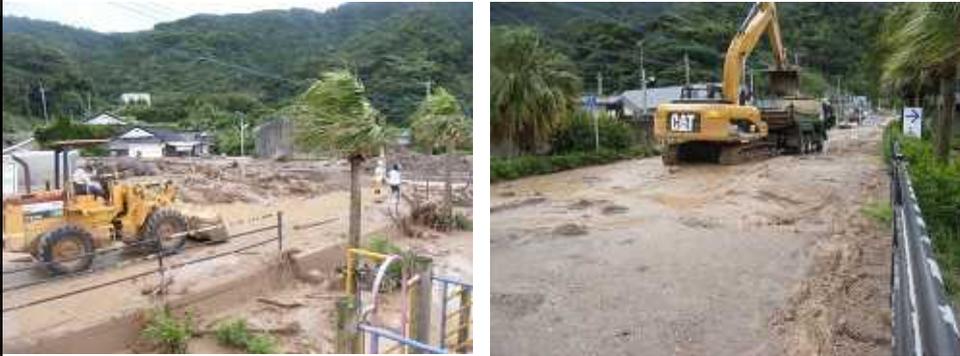
* 国道の土砂除去状況

復旧着工

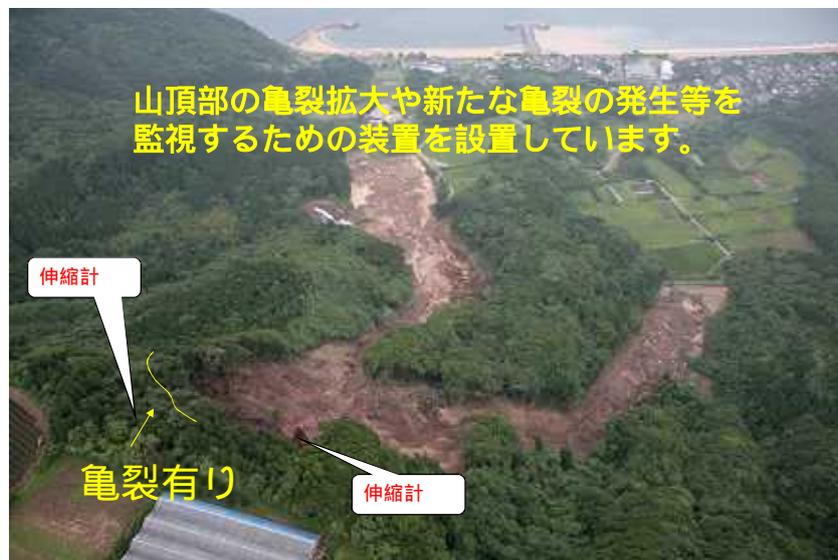
監視体制（伸縮計の設置）

山頂部の亀裂拡大や新たな亀裂の発生等を監視するための装置を設置しています。

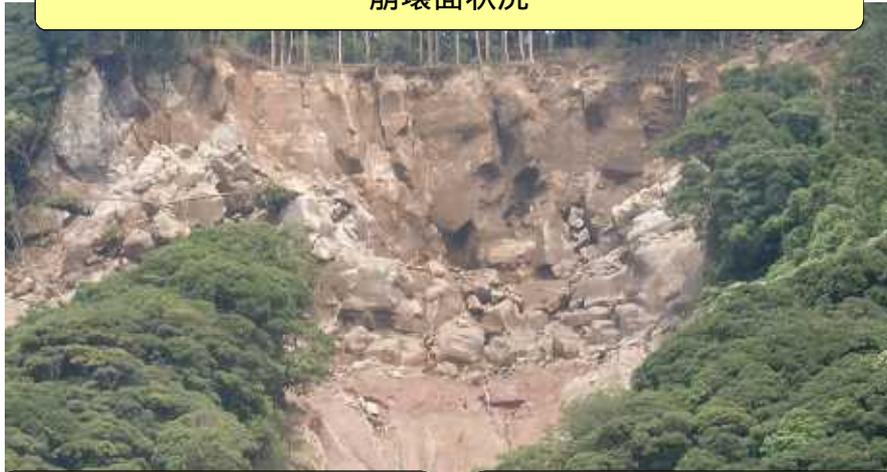
崩壊面状況

大浜川斜面状況

- ・土石流ではなく斜面崩壊。
- ・今後、降雨等に伴い湧水量の増加、隣の支浜からの流入量増加に伴い、不安定土砂が再移動し、小規模な土石流、泥流になる可能性はある。

船石川源頭部斜面状況

- ・右側に完全に崩れきっていない亀裂が2列存在。
- ・中心、左側については、ギリギリ落ち着いた状況。
- ・湧水は2点。主な湧水点は左と真ん中、7日には1,000^ℓ/日の湧水があったが、半分くらいに減っている。
- ・強い雨が降ったときに、溪床不安定土砂に作用した場合、小規模な土石流、泥流の発生は否定できない。
