平成24年8月発生「徳之島町母間地区」 地すべり対策について

■ 高岡 秀規* ■

*Hideki Takaoka 鹿児島県大島郡徳之島町長

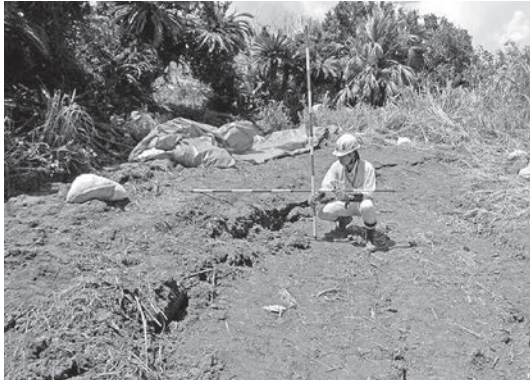
頭部滑落崖 (40cm)

風雨が若干治まった8月28日の朝から災害調査を実施したところ、連続雨量657mm、最大時間雨量72mmを観測した母間集落内の町道において、新しい亀裂や水路の押し出しが確認されました。また、道路周辺の家屋で玄関タタキのずれ・亀裂、建物のゆがみが確認され、近隣の畑には40cm程度の滑落崖や亀裂、石積には20cm程度の開きが確認

今回発生した「母間地区地すべり」は、台風15号がもたらした降雨に起因するもので、地すべりの規模は幅55m、長さ65m、移動土塊量26,200m³でありました。

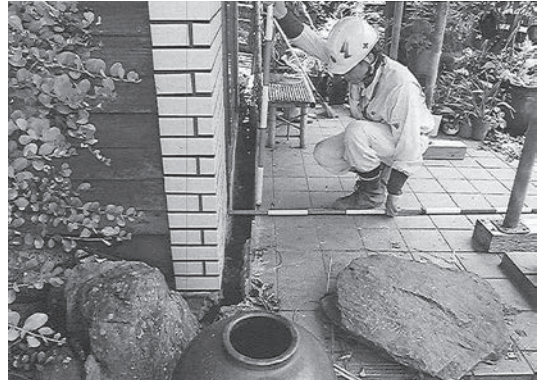
被災家屋の玄関のずれ

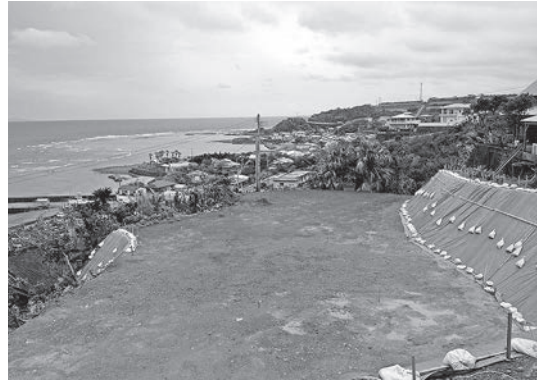
頭部排土工が完成

今回の地すべりにおける恒久対策としては、頭部排土工、横ボーリング工、アンカー工が計画されました。工事につきましては、「災害関連緊急地すべり対策工事」として平成25年8月に発注され、平成26年3月の竣工に向け、着々と進捗しているところです。

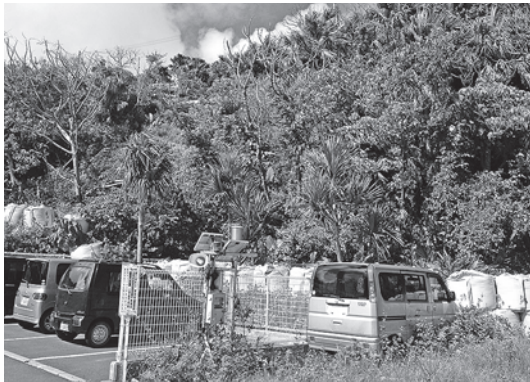
大型土のう、警報システム

その後、崩壊土砂の流下を防止するために斜面の下方に大型土のうを設置し、地盤伸縮計については、測定値と現地警報（サイレン）が連動する自動警報システムを構築しました。また、現地測量調査を早急に実施し、鹿児島県砂

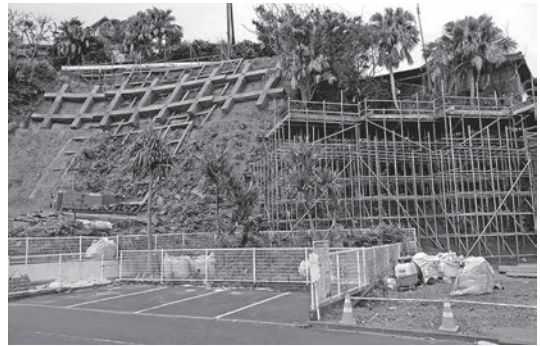
アンカー工の施工状況
