平成25年4月に発生した天竜区春野町 門島地区の地すべり災害への対応について

■ 鈴木 康友* ■

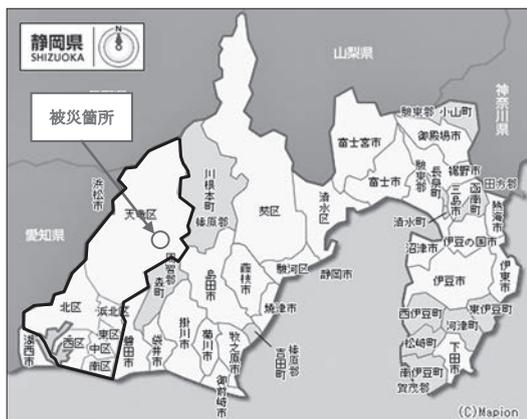
図-1 浜松市と被災箇所位置図

浜松市天竜区春野町杉（門島地区）は、浜松市中心部から北東約40kmの所にあり、一級河川気田川支川杉川の中流域の右岸に位置しています。地質は四万十帯犬居層群の頁岩及び砂岩から成り、中央構造線と光明断層に近接しているため、破碎を受け強風化した脆弱な地層が分布している地域です。

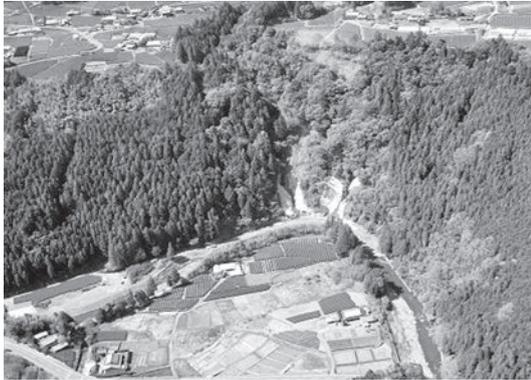
写真－1 崩壊発生前（H25.4.22撮影）

門島地すべり防止区域は、平成6年6月20日の豪雨時に地すべり活動が活発化したのを契機に、国庫補助事業などの採択を受け、県が地すべり対策を実施し、平成15年度に概成しました。しかし、平成25年3月下旬に住民が亀裂を発見し、同年4

月23日に大規模な地すべりが発生しました。

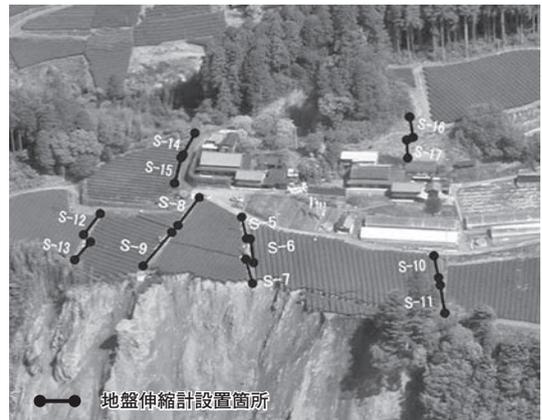
写真－3 崩壊後の地すべり挙動の監視（H25.5.13撮影）

市の配備は市役所本部と現地だけでなく、天竜区役所及び現地に最も近い春野協働センターへも行いました。特に現地及び天竜区役所へは職員を24時間常駐させ、伸縮計や水位計の変位をモニター監視するとともに、現場周辺のパトロールにより斜面や河川などの状況を監視していました。

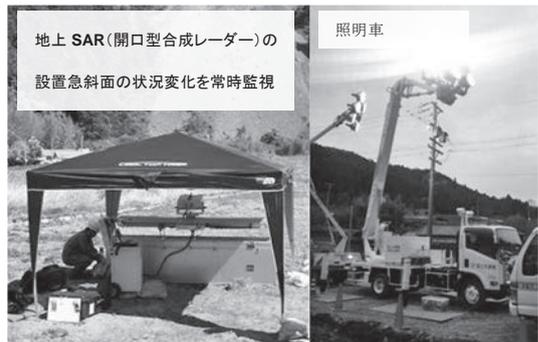
写真-4 国土交通省からの支援

崩壊発生初日から国土交通省、独立行政法人土木研究所、静岡県などの皆さまには、迅速な技術支援をいただきました。特に中部地方整備局からは、TEC-FORCE 隊員により照明車や衛星通信車、地上 SAR（開口型合成レーダー）を活用した24時間体制の斜面監視などの支援をしていただきました。また、独立行政法人土木研究所からは崩壊発生当日の現地調査、3回にわたる門島地すべり対策検討委員会委員としての参加、及び斜面形状が変化した時の技術的な指導をいただきました。

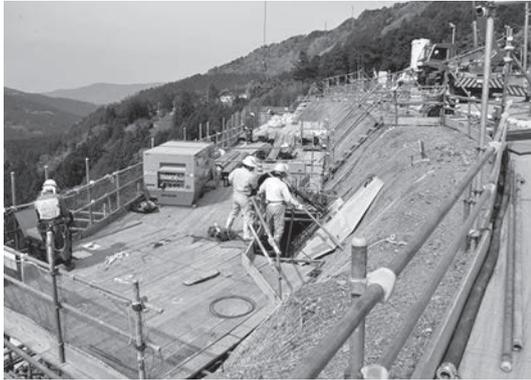
写真-5 現在の法面工施工状況 (H26.4.16撮影)

現在は、斜面上の不安定土塊の除去及び不陸整形が完了し、斜面の状況を直接確認できるようになりました。斜面内は岩が露出しているものの亀裂が発達し、地質状況は当初の想定より複雑かつ脆弱であることが判明しました。このような斜面上での作業が多い難工事ではありますが、施工時の浸食、風化対策も実施したうえで、斜面状況や

斜面背部の監視のもと、迅速かつ安全に地すべり対策及び河川復旧を進めています。

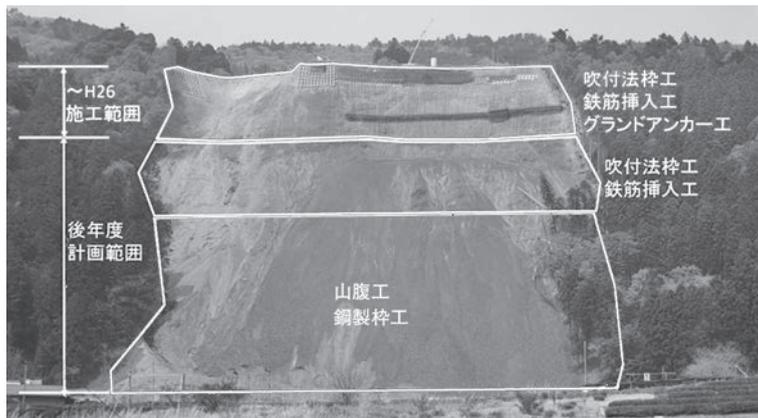
写真-6 斜面正面と対策工区分 (H26.4.17撮影)

地すべり対策方針は斜面形態から、A. 上部地すべり対策、B. 崩壊斜面对策及びC. 崩壊堆積土対策に区分し、区分ごとの方針に見合った工法を

区 分	対策方針	工 事 内 容
区分A (上部地すべり対策)	既存地すべりブロックの安全率回復	既設集水井(2基)に集水ボーリングを増し打ち、破断した排水ボーリングの機能回復。
区分B (崩壊斜面对策)	斜面背部への崩壊拡大防止	崩壊後の斜面に落ち残っている土塊を除去、整形して、法面工により斜面を保護、固定する。
区分C (崩壊堆積土対策)	崩壊法尻部を固定、堆積土表層の浸食防止	鋼製枠工等により崩土法尻を固定し、山腹工等により法面の浸食対策を行う。また、水路工により下流側沢水の処理を行う。
