西伊豆豪雨 平成25年7月17日～18日の 豪雨災害について

■ 藤 井 武 彦* ■

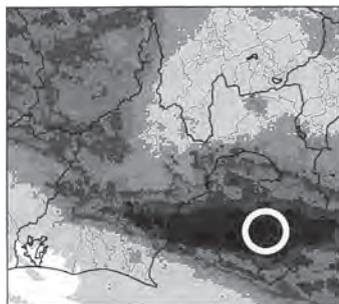
17日16時～18日10時の積算雨量（解析雨量）

7月17日から18日にかけて、日本海にある低気圧に向かって、暖かく湿った空気が流れ込んだ影響で、17日夜には県内の中南部を中心に激しい雨が降り、伊豆では18日未明から朝にかけて非常に激しい雨に襲われました。当町では18日午前3時から午前4時までの1時間に非常に激しい雨を記録し、宇久須観測所で98ミリ、仁科峠観測所で90ミリを観測しました。また、降り始めの午前0時から終息を迎えた午前6時までの降水量は宇久須観測所で200ミリ、仁科峠観測所で188ミリを観測しました。

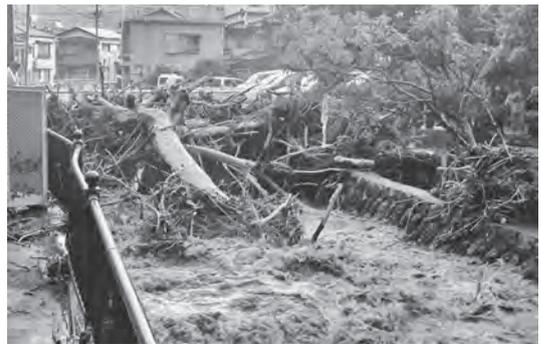
（二）安良里浜川の状況（H25.7.18）

当町は、宇久須、安良里、田子、仁科、中、一色、大沢里と6つの地区があります。今回の災害による被害は町全体に及びましたが、宇久須、安良里、田子の3地区に被害が集中していました。土石流の発生した（二）安良里浜川沿いは家屋が密集していたことから、28棟で床上、160棟で床下浸水の被害を受けました。

被災後の溪流には、基岩が露出した河床の様子が見られ、既設堰堤で5,000m³の土砂を捕捉したものの、土砂流出量が多く、捕捉容量を超えた土砂と立木が下流に流出し、(二)安良里浜川に堆積した3,000m³の土砂と立木が橋梁に挟まり河道を塞いだことにより、河川が氾濫したと考えられます。

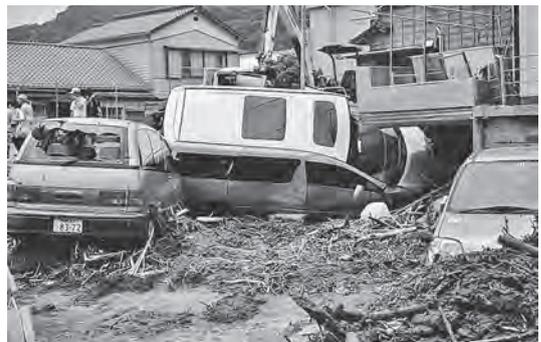
（二）安良里浜川の沿線の状況（H25.7.18）

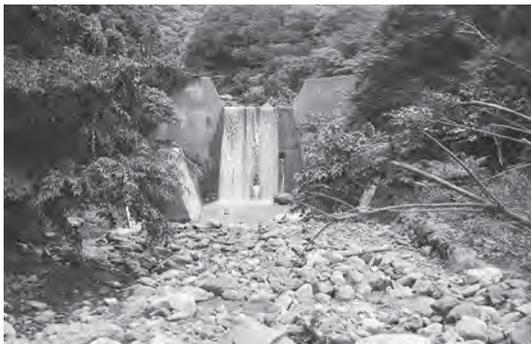
既設堰堤：H=9.5m，L=44.0m

土石流が発生した(二)安良里浜川上流には2基の砂防堰堤が整備されており、安良里浜川水系浜川には昭和37年に、同水系のライヤ川には平成6年に砂防堰堤が整備されていました。

今回の土石流は、時間98ミリの局地的豪雨によって地盤が緩み、ライヤ川砂防堰堤の上流で山腹崩壊が発生し、不安定土塊が立木等を巻き込みながら河川を下ったと考えられます。

今回の局地的豪雨により土石流が発生した(二)安良里浜川においては、県により既設堰堤の土砂 $V=5,000\text{m}^3$ 及び河川の埋塞土砂 $V=3,000\text{m}^3$ を除去していただきました。また、田子地区の太田川水系仏沢川で発生した土石流による埋塞土砂は町が災害復旧事業で除去しました。

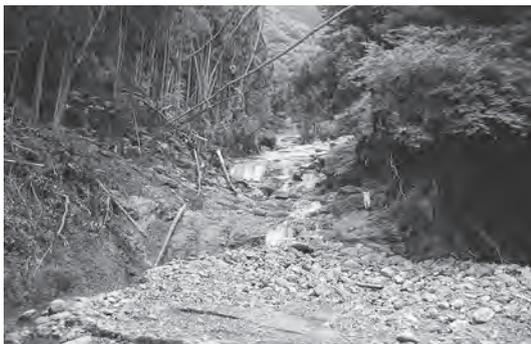
基岩が露出した様子

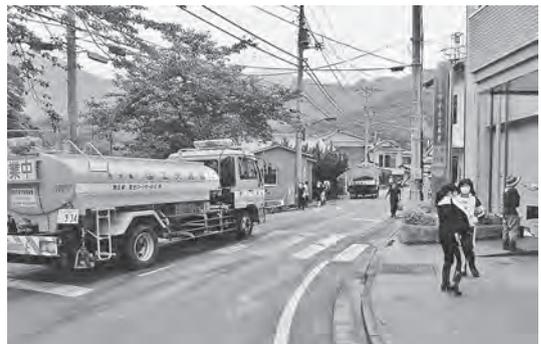
路面清掃車、散水車による路面清掃の状況

ヘリでの調査結果を基に地上からの被害概況調査を実施していただいたほか、路面の流出土砂の撤去後には、路面清掃車と散水車による路面清掃を実施していただきました。

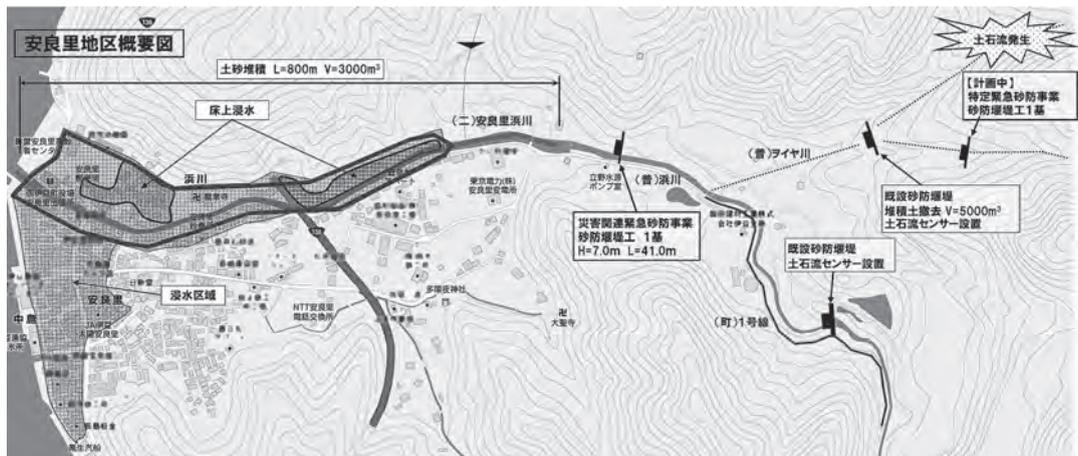
施設整備工事概要

箇所名	事業内容
安良里浜川	災害関連緊急砂防事業 砂防堰堤工1基 H=7.0m L=39.0m
仏沢川	災害関連緊急砂防事業 砂防堰堤工1基 H=11.5m L=71.5m
ライヤ川	特定緊急砂防(通常砂防)事業 砂防堰堤工1基(計画中)

現在、上記の2箇所において、静岡県の災害関連緊急砂防事業による砂防堰堤の工事が急ピッチで行われています。特に被害が大きかった(二)安良里浜川については、既設設備が設置されているライヤ川の右支川にも特定緊急砂防事業による砂防堰堤1基を計画していただいているところです。
