## 土砂災害の解消を目指して

平成26年度 7・9南木曽町豪雨災害

南木曽町読書(なぎそまちよみかき)梨子沢(なしざわ)を中心に町内各地で発生

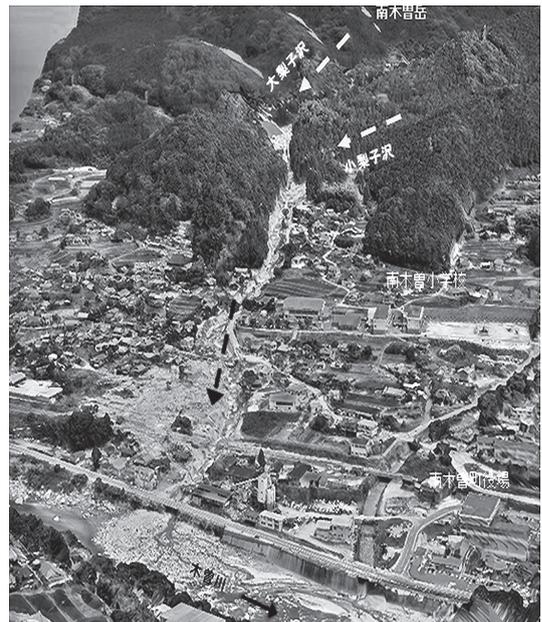
梨子沢の土石流の状況

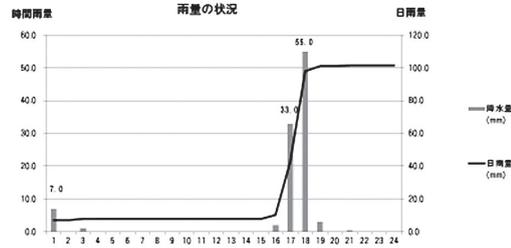
## 当日の気象状況

(長野気象台上の原気象観測所)

16:40~17:40の時間雨量は70mm

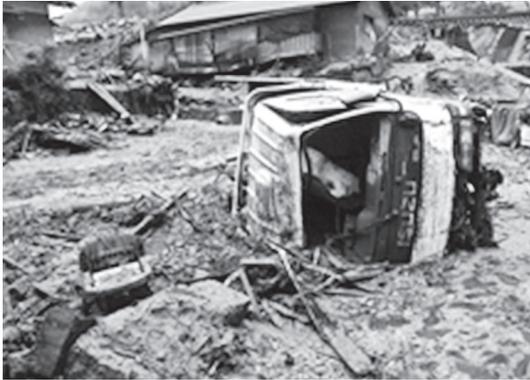
土砂の状況

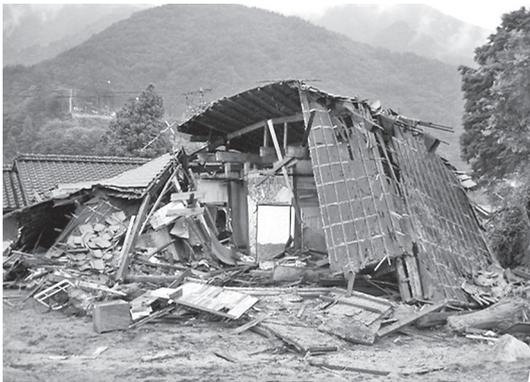
家屋の被災状況

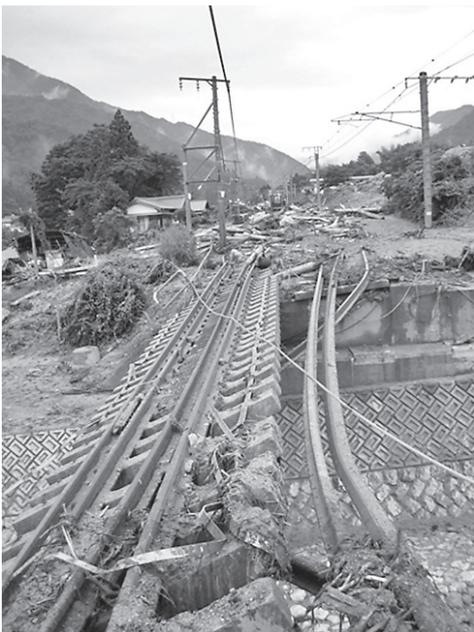
JR 中央西線の被災状況

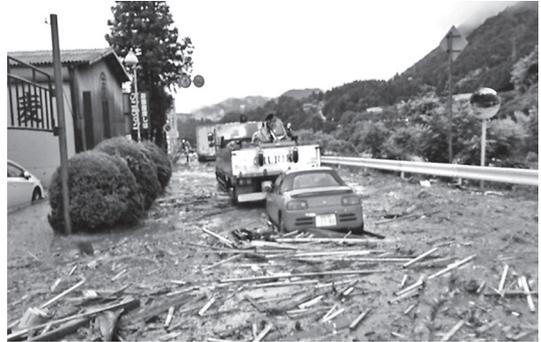
国道19号の被災状況
