平成27年9月関東・東北豪雨により発生した上塩原地区の地すべり災害への対応について

3. 上塩原地区の地すべり災害と復旧対策

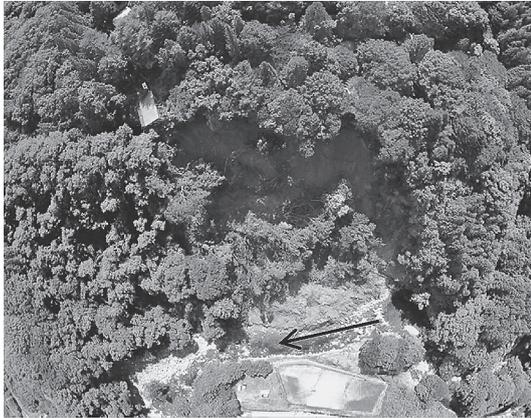
被災ブロック全景写真

左岸で、右岸の崖地が崩壊し土砂が河川に流入しているのを確認しました。左岸から崖地を見上げると、この地点が河川の湾曲部であり、視界のほぼ全てに崖地が映りますが、この職員は、上流側は地面が落ち切り、下流側は地面が落ちそうであるとの印象を受けたようです。のちにこの事象は当地の地質的特性により発生した地すべりであると整理され、緊急対策工事が施工されることとな

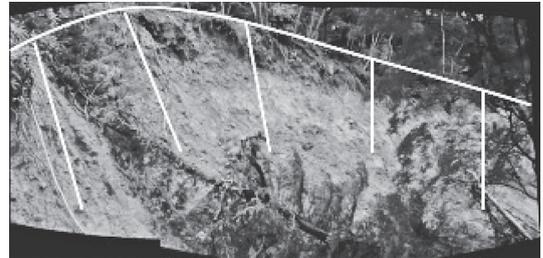
Bブロック頭部 オーバーハング

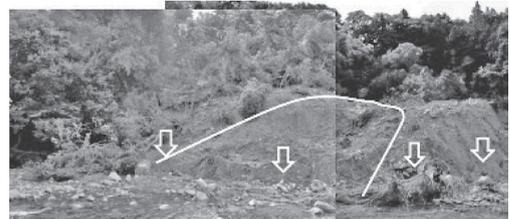
Bブロック末端

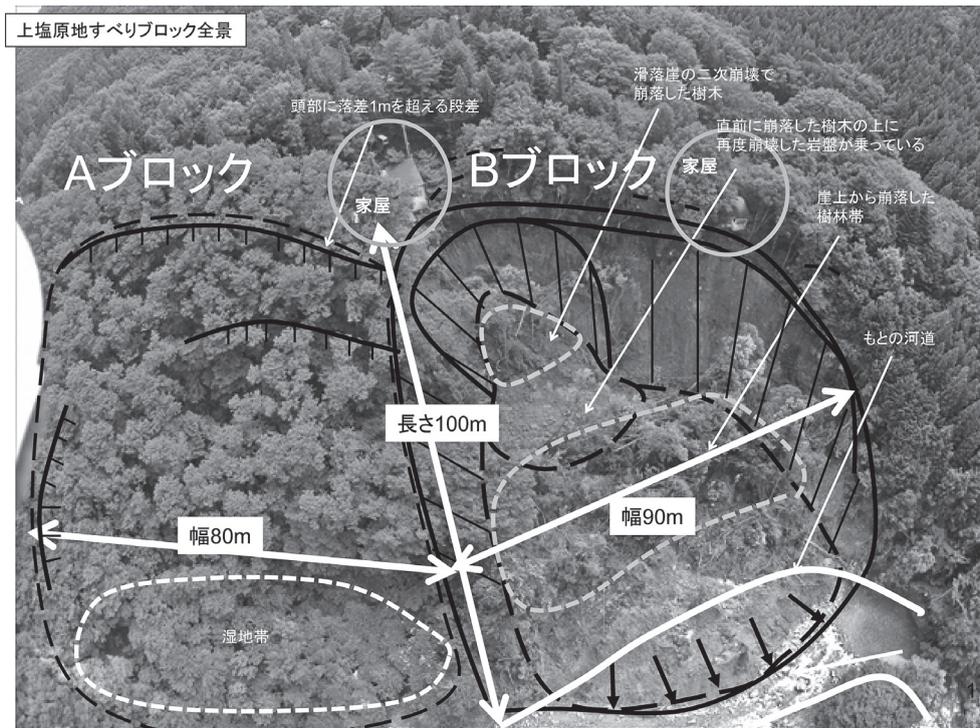
被災状況 (全景)

また、崖地上部の別荘地内では、建物2棟が基礎地盤の喪失により損壊の被害を受け、市道に亀裂や段差が発生し、通行出来ない状況を確認しました。

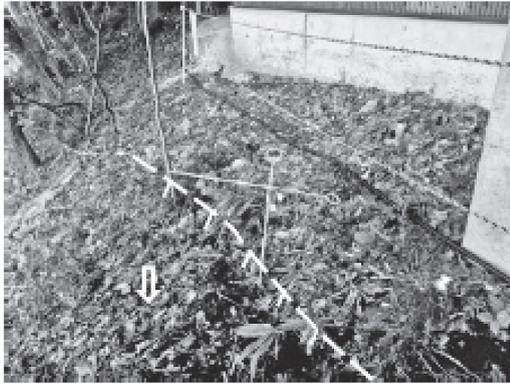
Bブロック下部 樹林の滑落状況

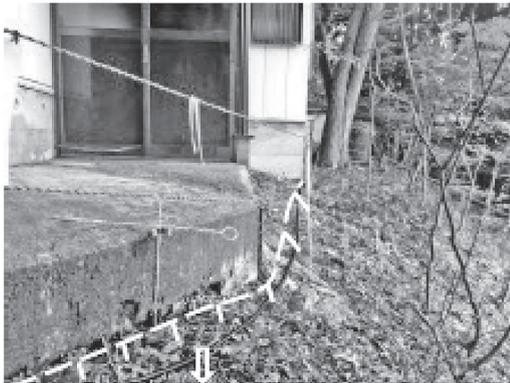
Bブロック滑落背後 土間コンクリート下の沈下

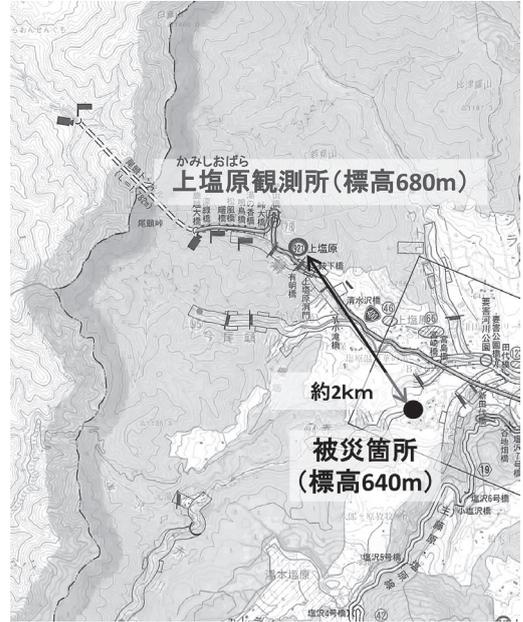
被災箇所と雨量観測所の位置関係

平成27年9月10日 12時頃	
地すべり発生	
連続雨量	563mm(9月7日22時～9月10日12時)
最大日雨量	461mm(9月9日4時～9月10日4時)
最大時間雨量	49mm(9月9日20時～21時)

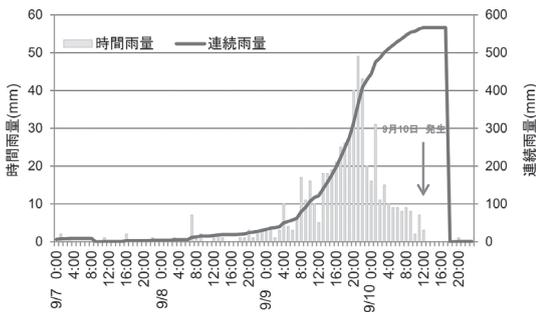
降雨量 (栃木県上塩原観測所)

9月9日午前4時の1時間に時間雨量10mmを記録したのち、午後4時には20mmに達し、午後9時には最大時間雨量49mmを記録しました。最大日雨量は9日午前4時から10日午前4時までの461mmで、連続雨量は7日午後10時から10日午後12時の563mmです。那須塩原市の年間降雨量が1,500mm～2,000mmでありますので、3分の1程度の雨が降った計算となります。

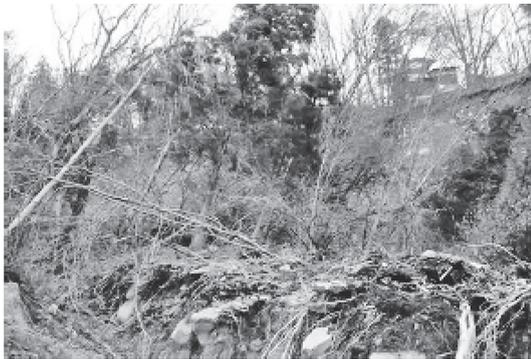
Bブロックの現地踏査：地すべり本体表層の倒木方向が一定で、土塊は回転運動をしつつマスとして挙動したと推定される

地すべり対策工事に先立ち地質調査を行ったところ、これら泥岩層に酸化がみられました。このことから経年的に強度が低下していたところに、今般の多量の降雨が地盤の脆弱化を促進するとともに、河川側の崖地の末端部が浸食され、地すべりが発生したと見立てております。
