## 土砂災害からの復旧復興

■ 角 谷 喜 一 郎\* ■

### 3. 台風12号の被害状況

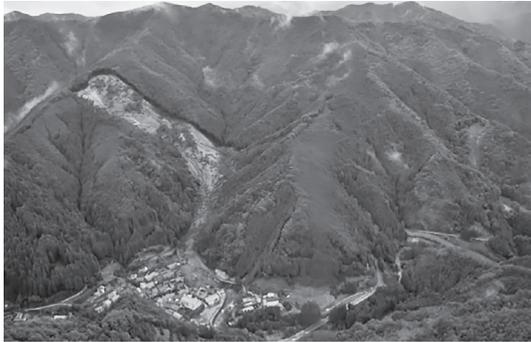
北股地区の山腹崩壊

被害の状況は、北股地区集落上にある谷において山腹が崩壊し、およそ3万本の木を含む土石流が集落に押し寄せ、全壊3棟、半壊5棟、床上浸水2棟、床下浸水2棟、倉庫及び車庫全壊7棟、車10台が埋没しました。また、インフラ被害は、村道9箇所、河川7箇所、林道34箇所、簡易水道1箇所、農地8箇所、漁業施設1箇所、大規模崩壊8箇所と村内全域で甚大な被害があり、北股地区の住民は2カ月半避難所生活を送り、仮設住宅で2年8カ月の生活を送りました。

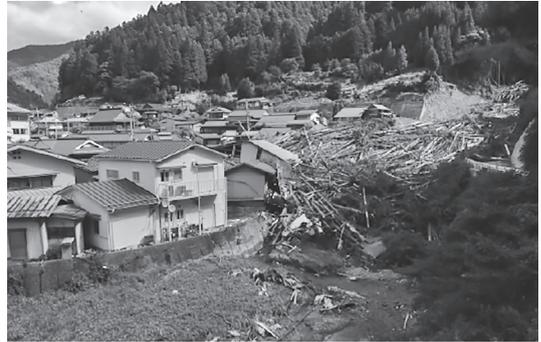
約3万本の流木を含む土石流

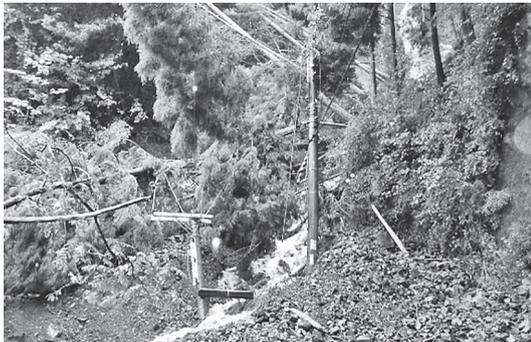
林道山腹崩壊

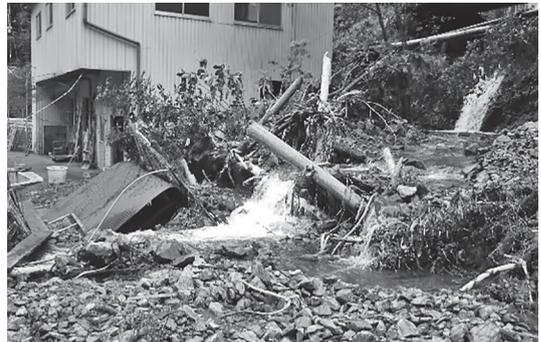
養殖場を襲った土石流
