## 平成27年7月「台風第11号豪雨」による 土砂災害の経験を踏まえた取り組み

■ 藤 井 賢\* ■

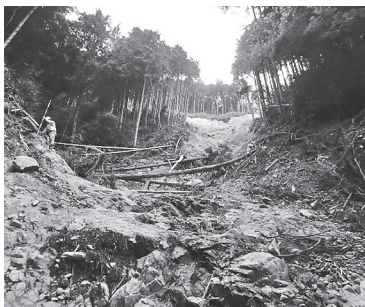
写真-1 崩壊状況

今回の土石流の発生形態は、田万川合流点から約920m上流の位置で発生した山腹の表層崩壊でした。表層崩壊は、幅12.5m～20.5m、長さ38.8m (SL=56.3m)、深さ2.0～3.5mであり、崩壊土量としては約1,300m<sup>3</sup>であることが想定されました(写真-1)。

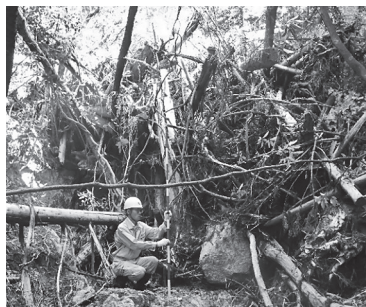
写真-2 流木による溪流の閉塞状況

崩壊した土砂は土石流となり、溪床を侵食しながら下流へ流れ、溪床勾配の緩い箇所での堆積や狭窄部での閉塞などが発生し、溪流内で15カ所の土砂及び流木の堆積が確認されました(写真-2、3)。

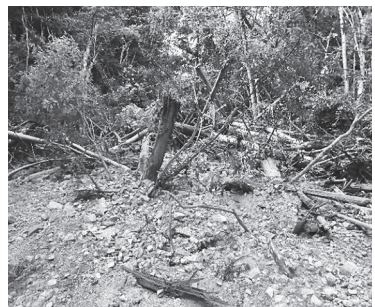
写真-3 土砂・流木の堆積状況

現地調査の結果、溪床内の堆積土砂は1カ所当たり最大で約920m<sup>3</sup>、15カ所の合計は約1,900m<sup>3</sup>であることが確認されました。

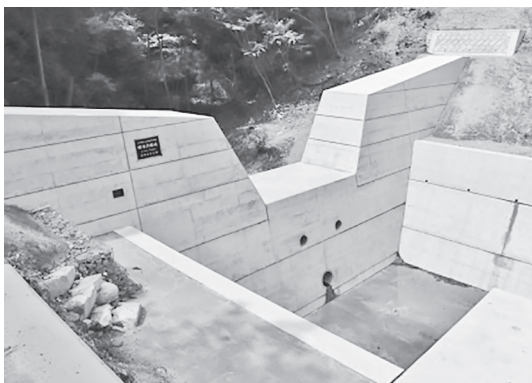
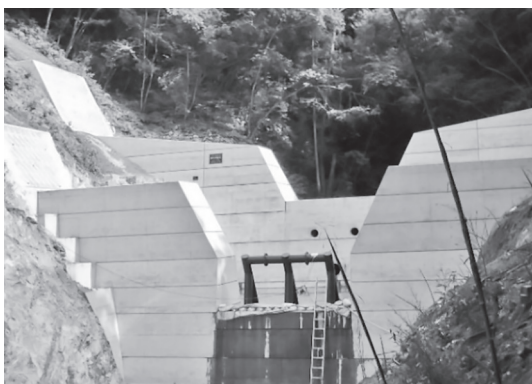
写真-4 完成した砂防堰堤

写真-5 完成した砂防堰堤

上流側で実施する森林管理事務所の工事と下流で実施する県の工事との間で連絡体制を確立し、合同での避難訓練や各週の工程等を情報共有しながら施工が行われ、平成29年3月に関係者の皆様の協力のもと、砂防堰堤が完成しました。
