# 平成28年度台風第13号に伴う前線豪雨で発生した土石流災害をうけて

■ 横 山 公 一\* ■

\* Koichi Yokoyama 群馬県沼田市長

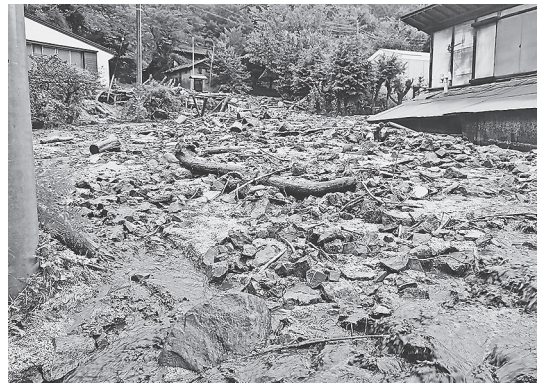
被災状況写真①

平成28年9月7日、前線を伴う台風第13号の影響により、柿平地区では午前4時頃、最大時間雨量73mm、最大24時間雨量125mmの強い降雨があり、柿平沢に土石流をもたらしました。

これにより、流出土砂や岩石・流木等が住宅に流入、軽傷者1名、住宅半壊2棟、住宅一部損壊2棟、非住宅の一部損壊2棟の被害が発生しま

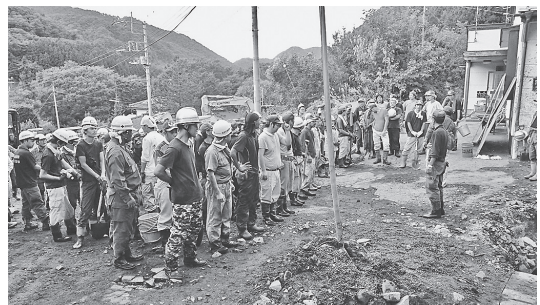
ボランティア等による土砂撤去作業開始前状況

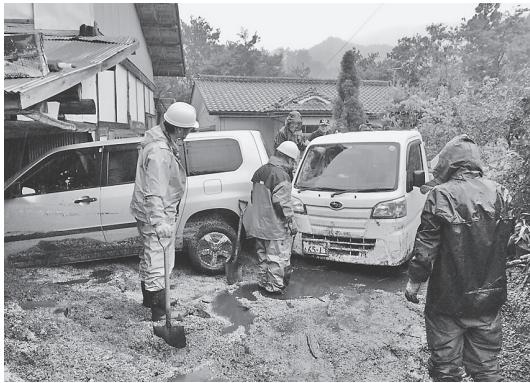
土砂撤去作業状況写真

土砂撤去については、利根町建設業協会や隣接する南郷区民、消防団、社会福祉協議会、有志に

よる市議会議員等延べ300人により、ボランティア活動を行っていただきました。また、避難所は南郷区民の協力により運営され、避難者への健康管理を行うため市の保健婦による健康チェックを毎日実施し、救援物資も市内のスーパーや南郷区民から数多くの支援を頂きました。

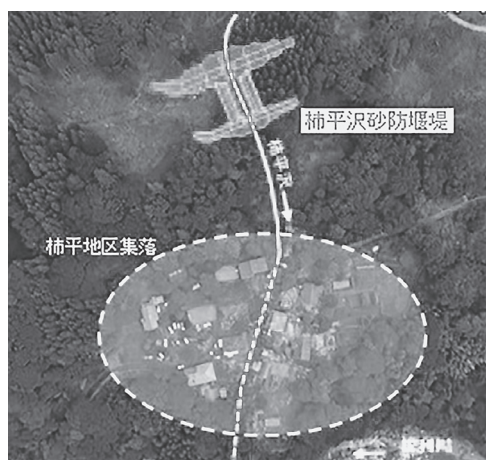
利根町柿平地区工事箇所 上空写真

- ・ 柿平地区：群馬県沼田市利根町柿平
- ・ 発生日：平成28年9月7日
- ・ 保全対象：人家8戸、公共施設、市道等
- ・ 対策工：砂防堰堤 本堤  $L=68\text{m}$ ,  $H=14.5\text{m}$   
副堤  $L=46\text{m}$ ,  $H=12.0\text{m}$
- ・ 事業期間：H28～H30
- ・ 事業費：約4億円

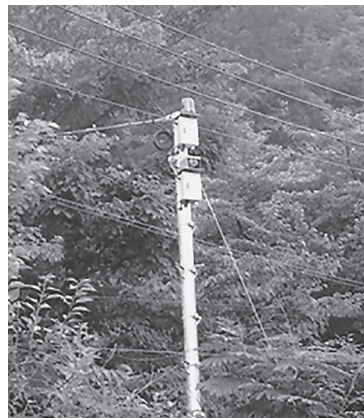
①サイレンの設置

この調査により、現場上流域の再度の崩落による二次災害防止の応急対策の実施が急務であると判断し、国土交通省関東地方整備局利根川水系砂防事務所の協力により、ワイヤーセンサー、サイレン、監視カメラを設置して、現場や地区の方々に緊急通報ができるよう体制をとりながら、応急対策として大型土のうの設置や流入土の排除にあたりました。

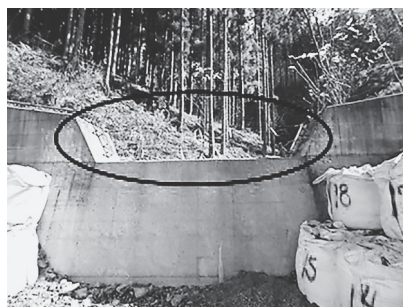
②ワイヤーセンサーの設置

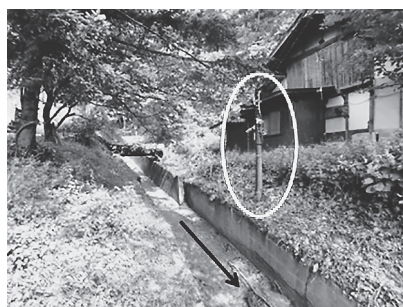
③ Web カメラの設置監視

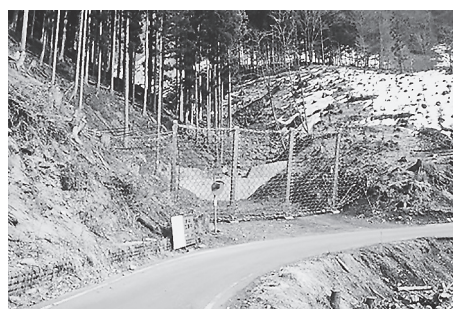
④鋼製防護柵（強靱ワイヤーネット）の設置

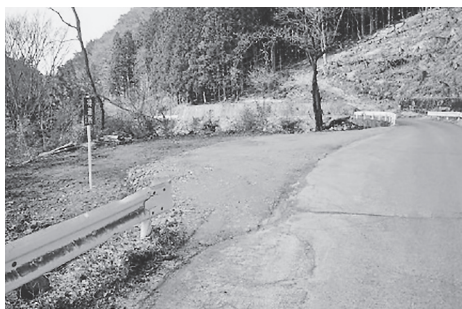
⑤狭小道路に対する工事車両等の待避所設置
