朝地町綿田地区地すべり災害

■ 川 野 文 敏* ■

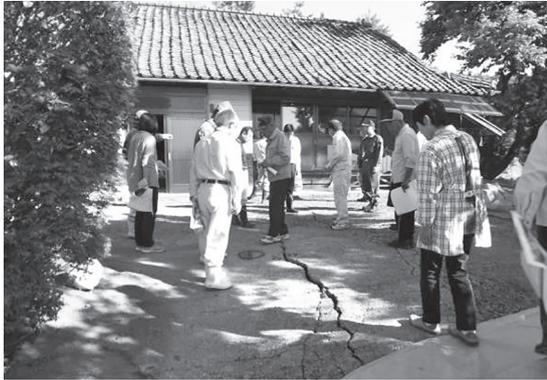
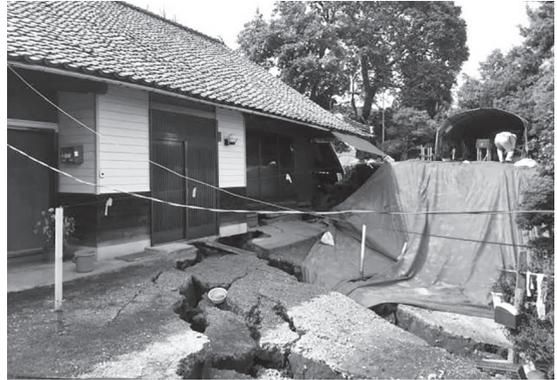
写真1 地すべり発生当初の様子

平成29年5月16日、朝地町綿田地区において、宅地などで20カ所程の小さな地割れが発見され、見る見るうちに増加・拡大していきました（写真1）。そこで、直ちに亀裂の開溝部に伸縮計を設置し、地すべりの変動を観測することにしました。その地割れは、やがて線状に繋がりながら段差を生み、ついには東西約250メートル、南北約400メートル（以下「変動区域」といいます。）に及ぶ大規模な地すべりとなり、最大で1時間に22ミリメートルを超える変動が観測され、2、3か月の間で5メートルを超える段差が生じた箇所もありました（写真2）。

(平成29年5月19日撮影)

(平成29年6月23日撮影)

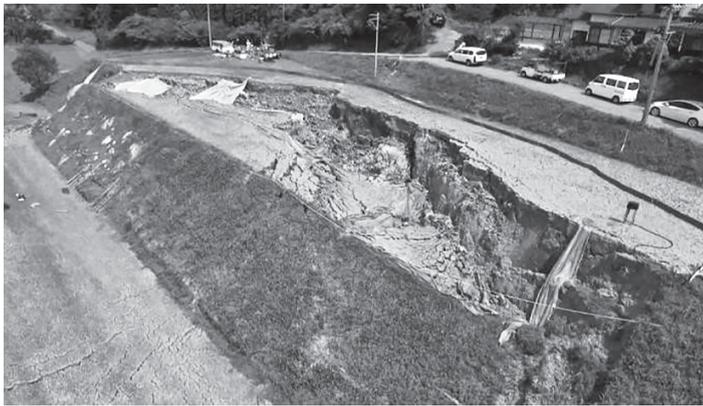
写真2 地すべりの状況 (平成29年6月14日撮影)

この変動区域内には、住家、道路、河川、田畑さらには農業用施設やライフラインである送電線及び水道施設があり、これら施設の多くが被害を受けました。

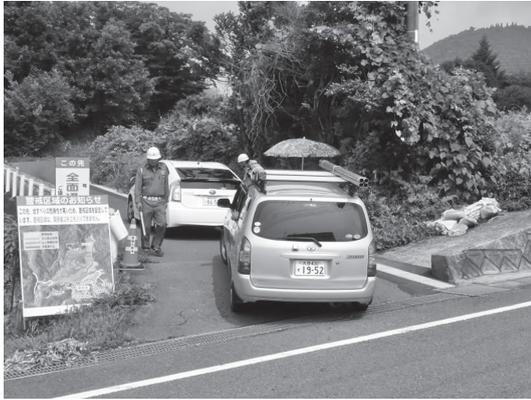
写真3 監視体制（平成29年7月撮影）

また、避難勧告に併せて行ったのが「警戒区域」の設定です。この警戒区域は、大規模な地すべりに至る危険性が高くなった5月23日に、災害対策基本法第63条に基づき設定したもので、この設定により災害応急対策に従事する者以外をすべて立入禁止としました。そして、警戒区域への立入禁止措置を徹底するため、警戒区域である旨の看板設置や警備員の配置による監視態勢をとり、当区域内に立入る者の全てを把握することとしました(写真3)。また、大きな変動が観測された場合に備え、大分県が警戒区域内及び周辺の作業員に危険を周知するために、サイレンと赤色回転灯及び夜間照明も設置しました。

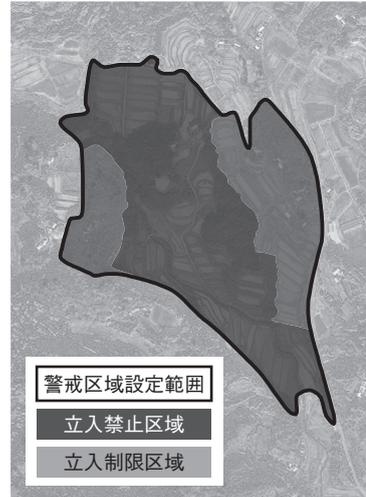
写真4 警戒区域を設定

当初、警戒区域を34ヘクタールという広範囲で設定しましたが、変動の沈静化を示す調査などに応じて、当区域内にあっても条件を付して立入を認める「立入制限区域」を設けました(写真4)。

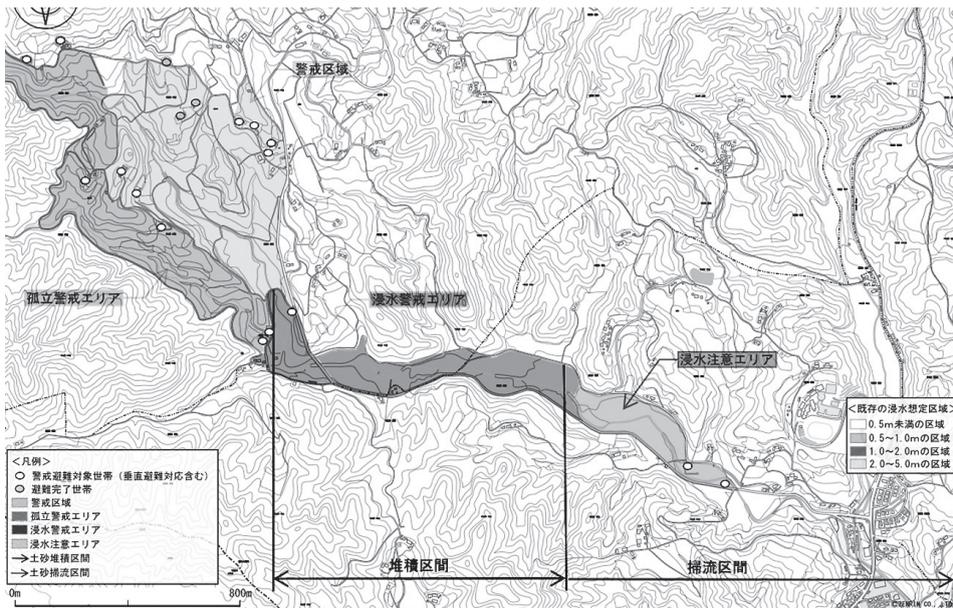
図1 下流域の警戒体制

一方、変動区域の下流域に対しては、地すべりが原因で砂防堤防が崩壊したことから、下流域への土砂災害を警戒する必要性がありました。そのため、下流域に3つの警戒エリアを設定して、エリアごとに初動体制基準や警戒対応計画を定め、当該地域の自治会や消防団にも協力をいただきながら出水期の警戒避難体制を確立しました（図1）。
