# 令和2年7月豪雨災害からの復旧・復興と災害に強いまちづくりについて

■ 関 好 孝\* ■

\*Yoshitaka Seki 福岡県大牟田市長

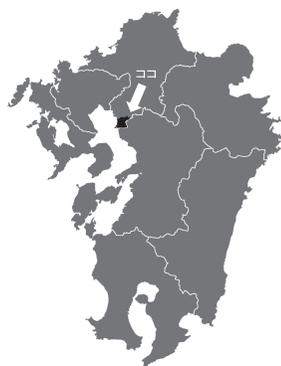
図-1 大牟田市位置図

本市は、福岡県の最南端、九州のほぼ中心に位置し、有明海と山に囲まれ豊かな自然に恵まれた温暖で暮らしやすく、鉄道や幹線道路、港などの公共交通アクセスも充実しており、九州一円どこへ行くにも便利なまちであります(図-1)。

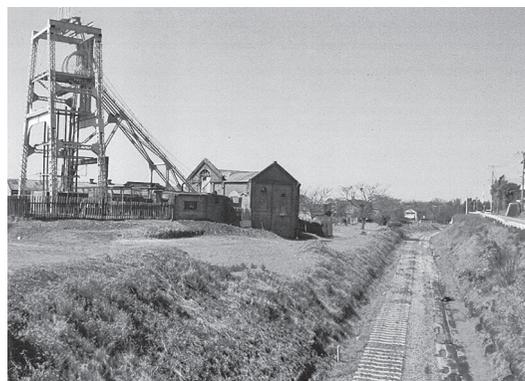
写真-1 世界遺産・三池炭鉱専用鉄道敷跡(被災前)

明治期の三池炭鉱操業開始以降、石炭産業を中心に我が国の近代化と産業・経済の発展に大きな役割を果たしてきました。その三池炭鉱関連資産は、「明治日本の産業革命遺産」の構成資産として、平成27年7月に世界文化遺産に登録されています(写真-1)。

三池炭鉱専用鉄道敷跡は、切土と盛土の連続した土構造で成形され、坑口から港までをつなぐ、石炭産業システムの重要な運搬ルートとして100年以上使用されてきました。

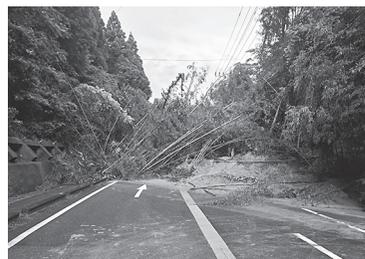
写真-3 県道5号線大牟田南関線  
(八角目峠)

その後、午後2時30分頃から猛烈な雨が降り、時間雨量100mm近い雨が2時間半降り続き、市内各地で内水氾濫による浸水被害や橋梁損壊、道路寸断、土石流が発生し、特に市南部の「みなと校区」では、最大浸水深が約190cmとなり、避難所2箇所が浸水によって孤立し、自衛隊・警察・消防による救助活動が行われました。浸水が完全に解消したのは7月8日の12時30分頃で、概ね二日間浸水した地域もありました(写真-3, 4)。

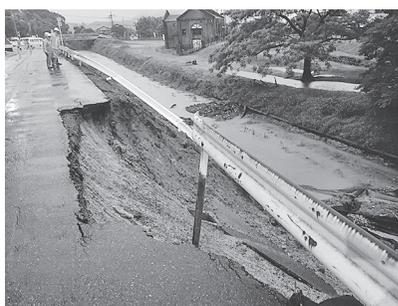
写真-5 世界遺産・三池炭鉱専用鉄道  
敷跡被災状況

今回の豪雨で、2名の尊い命が失われ、家屋の被害が全壊11棟、大規模半壊1棟、半壊985棟、準半壊等1,440棟（その内、床上浸水1,266棟、床下浸水1,054棟）が被災したほか、農地・農業用施設271箇所、公共土木施設239箇所、世界文化遺産「明治日本の産業革命遺産」の構成資産である三池炭鉱専用鉄道敷跡15箇所、教育施設44箇所、ポンプ場1箇所が被災を受け、家屋が巻き込まれた山腹崩壊などの土砂災害も数十箇所発生しました（写真-5、6）。

崩落の主な箇所は、明治33年（1900年）の鉄道開通に合わせて高台地を切土成形した粘土質から構成される地盤と、長い年月をかけて、その切土斜面に堆積した表土部からなるがけ部分で、現在、法頂部を市道として供用していたところ、豪雨による影響で急激に軟弱化し法面と市道部分が崩落しました。

令和2年7月の豪雨により鉄道敷跡の法面が崩落する被害が発生したことから、復旧にあたり文化庁文化資源活用課の調査官との現地調査を行い、同年10月から災害復旧事業に着手し、令和4年3月に完成しました。

復旧方法については、切土法面のままでは、経年劣化により損傷が進み本質的価値に影響を及ぼ

すため表面を覆う必要があることと、炭鉱閉山時の景観を損なうことなく復旧すること等の観点から、被害規模により復旧方法を3パターンに分けて工事を行いました。被害の大きかった箇所は、市道との兼用部分でもあったことから、道路の構造を確保しつつ軽量盛土と法面成形を行い、繊維材を用いた補強土と植生マットにより環境に優し

い法面安定工法を採用し、被災前の法面状況に戻すとともに、植物の根による法面の養生と崩落防止を行いました（写真-9, 10）。

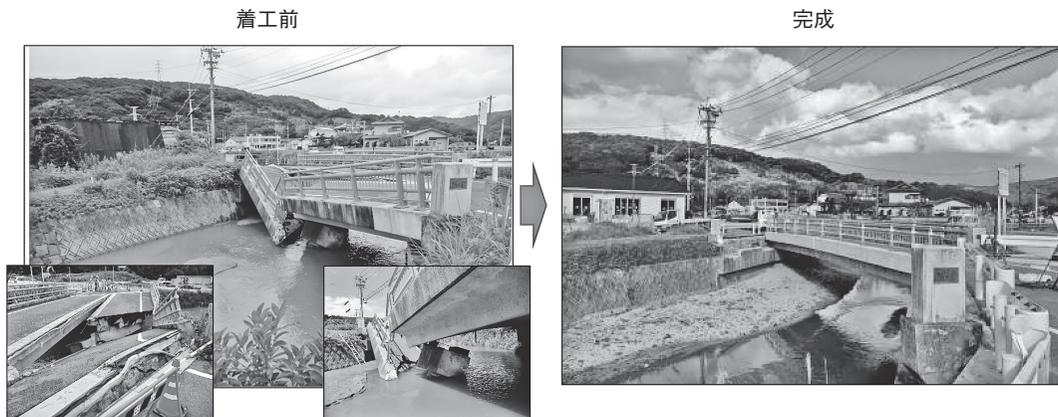
写真-7 公共土木施設（橋梁）の復旧状況～大字岩本地区（高田橋）

甚大な災害から一日も早い復旧・復興を図るため、9月1日に災害復旧対策室を設置し、農地・農業用施設並びに公共土木施設、地域防災がけ崩れ対策などの災害復旧工事を進めています（写真-7、8）。

公共土木施設の復旧につきましても、国の補助や起債事業により工事を進め、令和4年度中に山間部の道路寸断箇所 completionをもって全て復旧する予定です。また、地域防災がけ崩れ対策につきましても、同様に完成に向け取り組みを進めています。

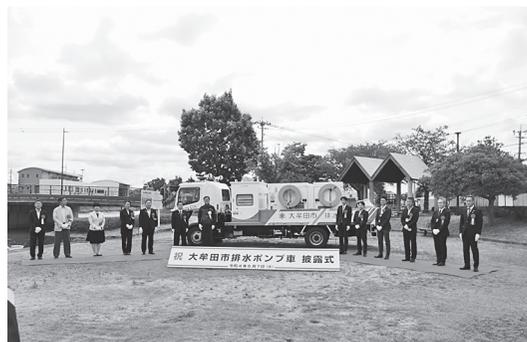
写真-11 排水ポンプ車披露式の様子  
(令和4年6月7日)

路、側溝の浚渫及び拡張、下水道施設の耐水化や増強を進めるとともに、令和4年6月に「排水ポンプ車」を導入し、7月・8月の大雨時に緊急排水作業を行いました（写真-11）。

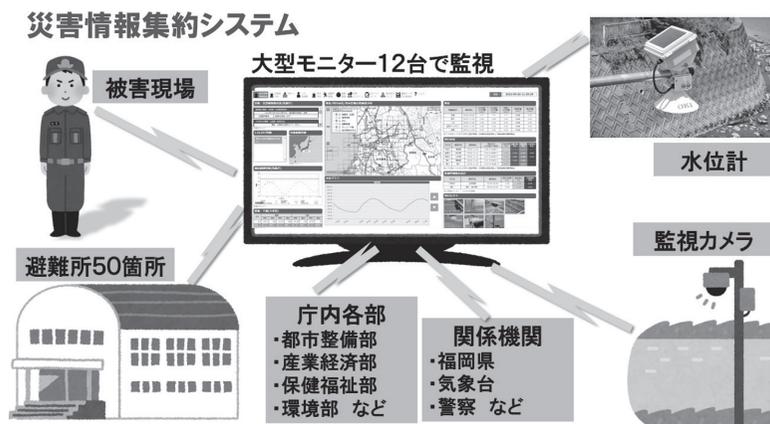
図-5 災害情報集約システム

被害現場や避難所、庁内各部署で確知した情報を一元的に集約する「防災情報集約システム」を整備するとともに、収集した被害現場の画像を地図情報と関係させ、速やかに市民の皆さんに周知する防災専用ホームページ「防災リアルタイム情報」を構築しました。加えて、LINEによる防災情報の配信やテレビのdボタン情報を活用した「dボタン広報誌」の運用を開始し、これまで以上の情報伝達手段の多重化を図りました（図-5）。
