## 令和2年7月豪雨災害を振り返り

■ 山 内 登\* ■

\*Noboru Yamauchi 岐阜県下呂市長

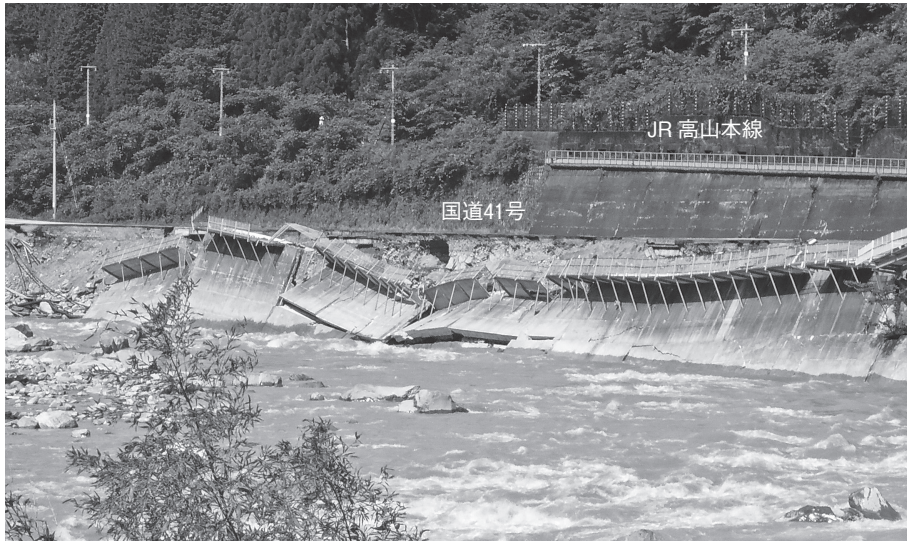
写真－2 約500mにわたり崩壊した国道41号（小坂町門坂地内）手前は飛騨川

中でも、7月8日に当市の大動脈とも言える国道41号が小坂町門坂地内で約500mにわたって崩壊し、これに伴いJR高山本線も飛騨小坂駅～渚駅間が運休となるなど甚大な被害を受けましたが、被災直後から24時間昼夜連続の応急復旧工事が行われ、7月23日にJR高山本線の全線運転再開、

8月17日には国道41号が片側交互通行で交通開放（翌年7月28日完全復旧）され、市民生活の復興に向け大きく前進しました。

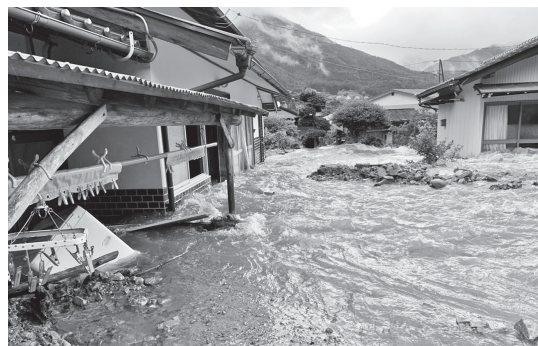
写真－3 土砂災害による被災状況

8日午前6時30分には、下呂市に多くの被害をもたらした平成30年7月豪雨以来2度目となる「大雨特別警報」が発表されるなど、観測史上最大規模の記録的な豪雨となりました（写真－2、3）。

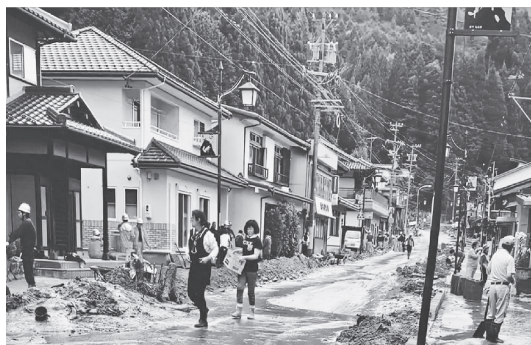
写真－4 被災した高天ヶ原谷下流域住宅街

市内において、岐阜県下呂土木事務所により2箇所の災害関連緊急砂防事業が実施されました。このうち、小坂町長瀬地区にある高天ヶ原谷では、記録的な豪雨による洪水が急勾配の溪流を流下し、溪床に溜まっていた土砂が押し流されたことにより土石流が発生し、既存の砂防設備が被災したほか、下流域にある県道、市道をはじめ民家（建物被害：全壊1戸、一部損壊49戸）にも土砂が流れ込み甚大な被害が発生しました（写真－4）。その後の調査で、土石流発生箇所の上流には約1万m<sup>3</sup>もの不安定土砂の存在が確認されたことから再度災害の発生を防止することを目的として、砂防堰堤の新設（1基 L=100.5m, H=14.5m, Vc=4,755m<sup>3</sup>, 鋼製スリット W=81.5t）及び既設砂防堰堤の改築（1基）を実施することとなりました（実施期間：令和2年7月22日～令和4年3月30日、事業費628百万円）（図－2）。

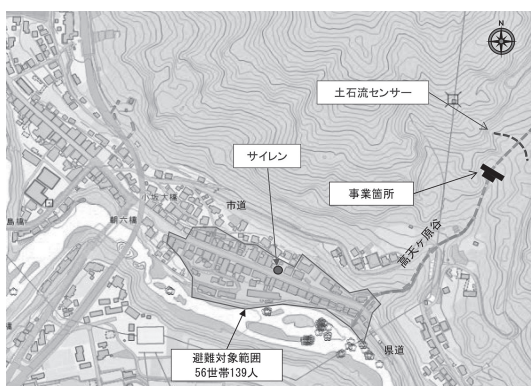
図－2 高天ヶ原谷事業箇所図

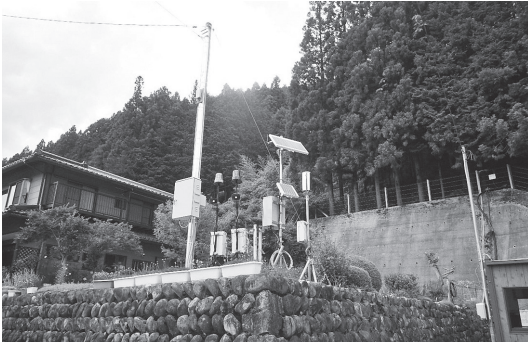
写真-5 土石流センサーと連動したサイレンの設置

する大雨に見舞われましたが、仮設防護網が流出土砂を捕捉し、下流域の再度災害を防ぎ効力を発揮しました。また、同じく事業箇所上流に土石流センサーを設置し、これと連動したサイレンを下流住宅地に設置して、万が一土石流が発生した場合に速やかに避難を促せる体制を構築しました（写真－5）。更に土石流発生の前に住民が安全に避難できるように、規定雨量に達した場合、下呂土木事務所長から下呂市長に対し避難指示の助言を行い、下呂市長が避難指示を発令できる体制を整え、加えて県道及び市道の通行止めを行うなど、県と市が連携し住民の安全確保を第一に考えた中で施工が行われました。

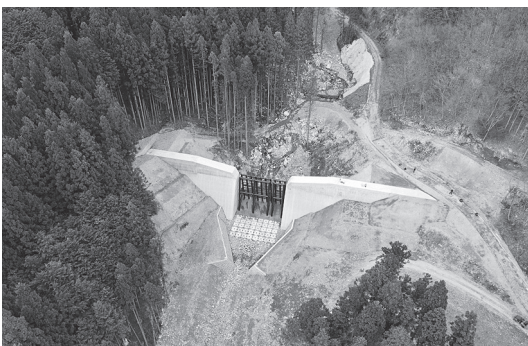
写真-6 完成した砂防堰堤

堰堤の工事にあたっては、施工範囲に多くの巨石が点在していたことから破碎に時間を要したこと、更に積雪寒冷地域であるため冬季は積雪やコンクリートの養生に特別な配慮が必要であったことなど過酷な環境条件でしたが、作業前の除雪作業やジェットヒーターによる養生により問題を解

決するとともに、残存型枠を使用するなど作業期間を大幅に短縮するなどして行われました。そして、発災からの迅速な事業化、地域住民から理解を得ながら官民一体となって協力し、関係者の努力のもと約1年半で事業が無事完了しました（写真-6）。

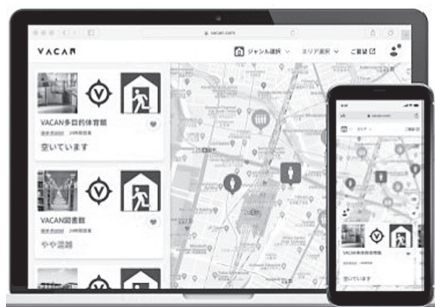
写真－9 避難所混雑状況可視化システム「VACAN」

避難所混雑状況可視化システム「VACAN」を導入しました（写真－9）。これは各避難所の避難者数（混雑状況）を掲載できるシステムで、入力用のQRコードが各避難所に設けられており、リアルタイムで状況報告が可能になるシステムです。今後も、避難所における情報取得として、様々な媒体を利用した手段の構築を図ってまいります。
