## 田の浜地区における水害の検証から 復旧整備までを振り返る

■ 佐藤 信 逸\* ■

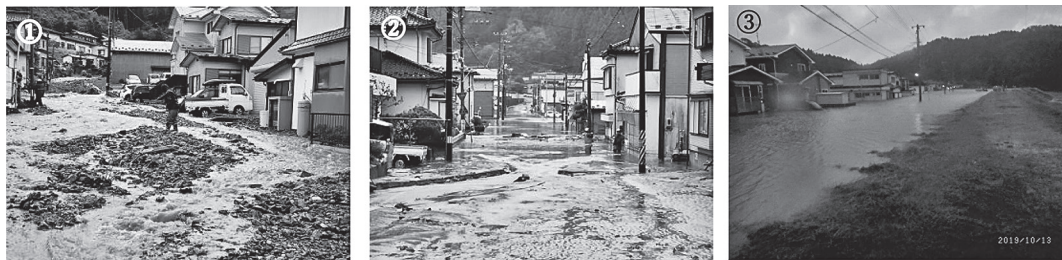
写真-4 田の浜地区における被害の状況

- ・ 0:30 山間部道路からの土砂流出の情報（写真-4①）
- ・ 1:15 防災緑地公園付近住宅地において床上浸水が発生（写真-4②）
- ・ 6:00 水位が防災緑地公園土堤の天端を超える（写真-4③）
- ・ 7:12 防災緑地公園土堤の一部が決壊を始める
- ・ 8:00 内水排除のため防災緑地公園土堤の一部を重機で掘削（写真-5）

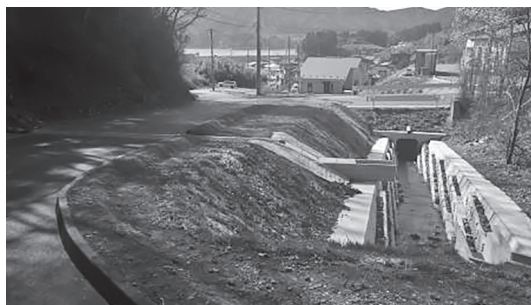
写真－8 上流側の護岸は強固なブロック積みに改修

既往最大雨量に対応した流下能力を備えるとともに、防災上のリスクを低減するため、主要な排水施設である準用河川の排水機能の強化を図ること。

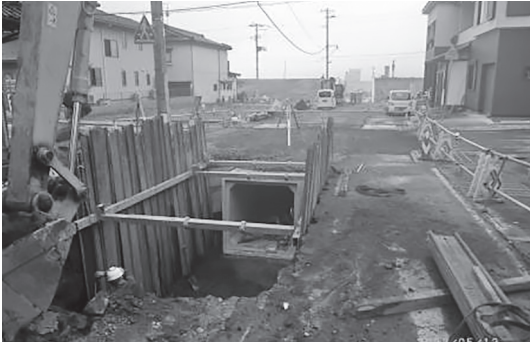
写真-9 住宅地から防災緑地公園内までの暗渠水路区間は既往最大雨量に対応した規格のボックスカルバートに改修

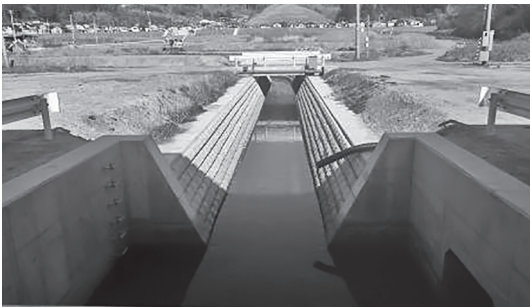
写真-10 防災緑地公園から防潮堤水門までの区間は、土砂流入時の対策を考慮し、開渠水路として改修
