# 令和3年糸魚川市来海沢地すべり 災害を振り返って

■ 米 田 徹\* ■

### 〇令和3年来海沢地すべり災害の状況・経過

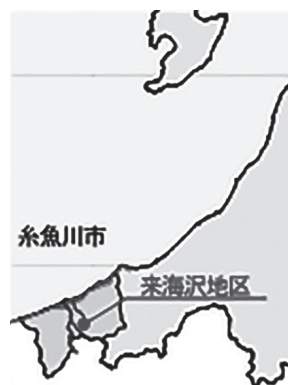
図-2 来海沢位置図

令和3年3月4日（木）午前1時13分、二級河川海川水系西川の支川上流の標高約530m付近（林野庁所管の地すべり防止区域）で地すべりが発生し、崩土は西川支川の積雪を巻き込みながら、県道、さらに来海沢地区の住宅地まで流下しました（図-2、写真-3）。来海沢地区では住宅6戸が全半壊し、県道の寸断により2世帯が孤立状態となりました。

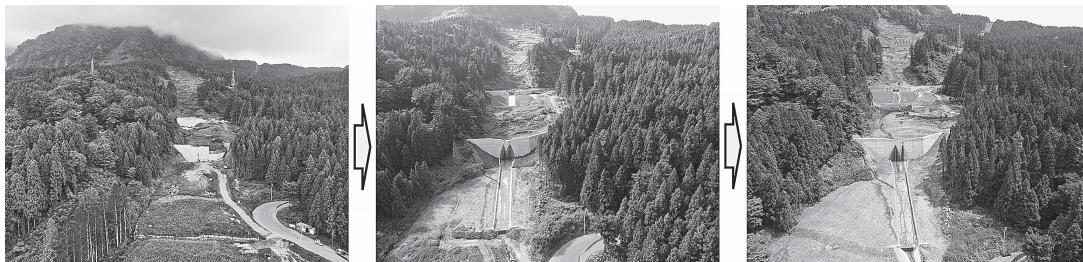
写真－5 地すべり復旧工事（出典：猪又建設（株））

新潟県において、治山事業による地すべり復旧工事が進められ、谷止工2基をはじめとする対策工が完成しており、引き続き安全率1.2確保を目指し、対策工が行われています（表－1、図－3、写真－4、5）。
