## 令和3年度の災害を振り返って

■ 山 本 知 也\* ■

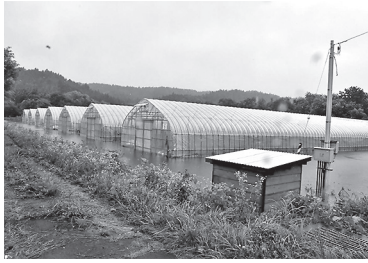
写真-1 ハウス冠水

市内各所で道路の冠水、土砂崩れや倒木による交通の寸断、家屋の浸水や、停電や断水等様々な被害が発生しており、むつ市内でも特に大畑地区での被害が大きく、人的被害はなかったものの、畑やビニールハウス等も河川からあふれた土砂の被害を受けており、市の特産品である海峡サーモンの養魚場も同様の被害を受け、養殖していた魚約30トンが全滅するなど、大きな被害を受けました（写真-1～3）。

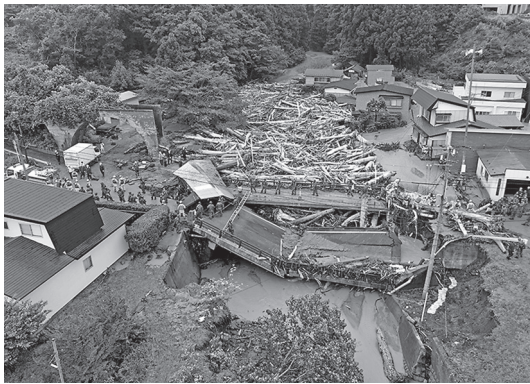
写真-4 小赤川橋崩落

また、むつ市中心部から大畑町を通り、風間浦村を経由して大間町に抜ける国道279号は、下北半島北部で唯一の幹線道路となっていますが、この路線に架かる小赤川橋が10日午前5時頃に崩落、また、土砂崩れ等も発生したため、むつ市とむつ

市に隣接する風間浦村で約800人が孤立する事態となりました（写真-4）。

小赤川上流から大量の土砂・流木が流出し、河口にある小赤川橋に詰まり、橋が崩落したことにより、小赤川の河道の閉塞が拡大し、溢れ出た水や土砂が赤川地区の住宅地内を流れ続け、仮橋設置まで復旧作業が困難だったことから、赤川地区の一部に土砂、流木が堆積する結果となりました。

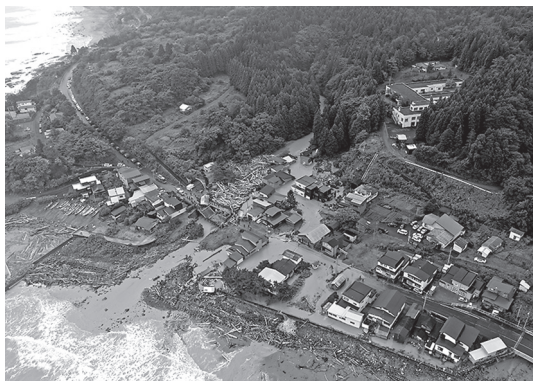
写真－9 航空写真

土砂が堆積した区域全体の面積が6,459平方メートルとなり、区域内の堆積状況の検測により、平均堆積厚1.016メートルとし、約6,562立方メートルの土砂が地区内に堆積しました（写真－9）。

土砂や流木により被害を受けた家屋は16戸に及び住民は避難所等での生活を余儀なくされました。

区域内で堆積した土砂の撤去は海岸及び道を県、民地内敷地等を市、宅地内を市内各地から集まった消防署、消防団で担い作業を進めました。
