## 令和3年8月豪雨 大矢崎地区地すべり災害とその対応

■ 馬 場 昭 治\* ■

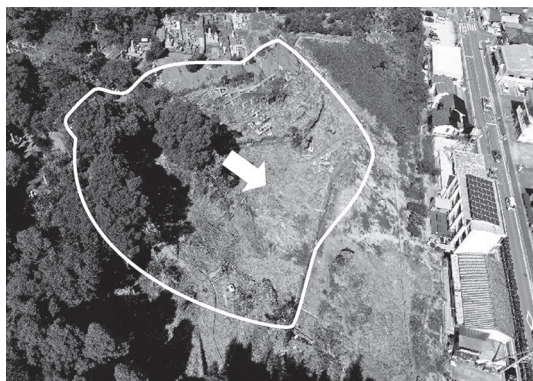
そのような中、8月17日12時に天草市本渡町広瀬の大矢崎地区において地すべりが発生しました（写真-3～6）。裏山の法枠が滑っているようだ

写真-3 被災状況（全景）

（以下、「広域本部」という）により緊急の現地調査が行われ、被災の規模は、幅約70m、高さ約50m、頭部に約2.5mの滑落が確認されました。

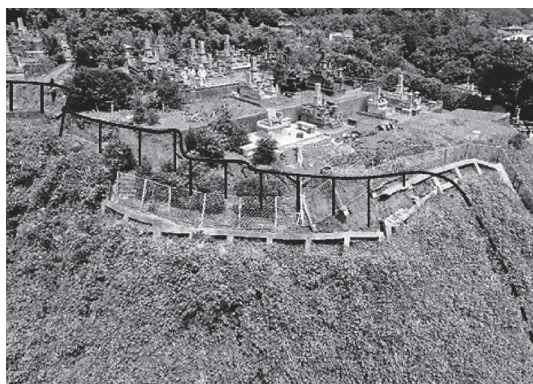
写真-4 被災状況（ブロック頭部の段差亀裂）

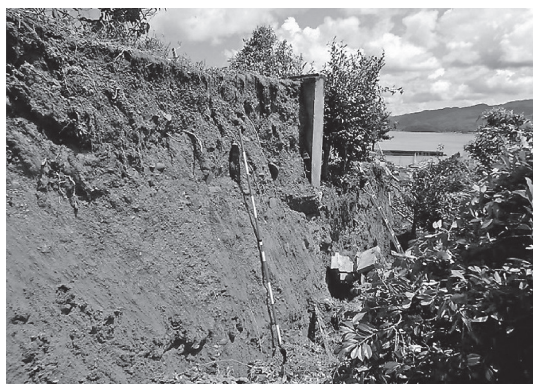
写真-5 被災状況（滑落崖 H=2.5m）

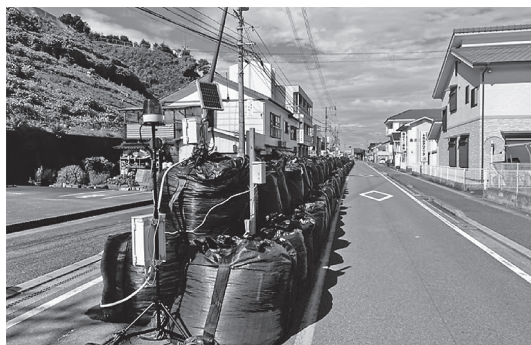
写真-7 市道への大型土のう設置状況

11月中旬、広域本部による横ボーリング設置により安全率の向上が確認され、学識経験者の意見を基に、警報装置作動時や大雨警報発令時は、全面通行止めや住民避難を条件に交通規制及び避難指示の解除を行いました。また、道路の片側を塞いでいた大型土のうも広域本部により撤去されました（写真-7）。

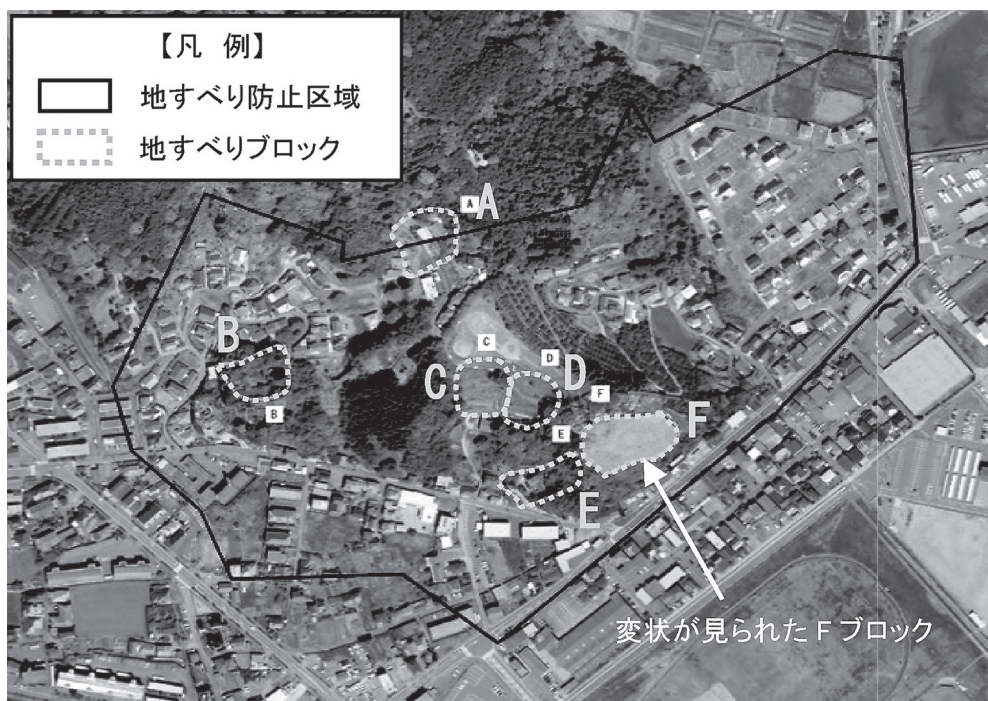
大矢崎地区地すべり防止区域は、有明海に面した市街地近郊の小起伏山地で南東向き斜面に位置しており、昭和41年8月に区域指定されました。区域内には地すべりブロックが6箇所分布しており、県により地すべり防止対策として横ボーリング工、擁壁工、法面工等の施設整備が行われています。

図－４ 地すべり防止区域及び地すべりブロック

令和３年８月の豪雨では、この６ブロックのうちの１つのブロックで頭部に段差亀裂、端部に孕み出しが発生する等の変状が確認されました（図－４）。被災箇所の斜面下には保全対象となる人

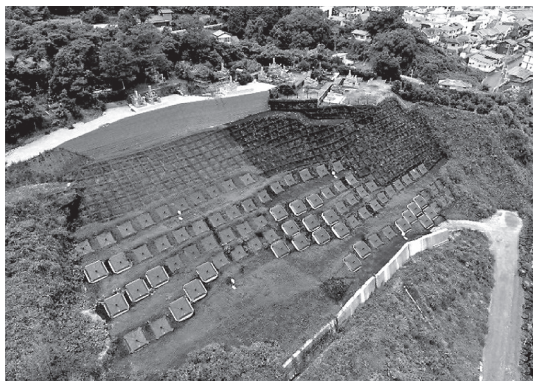
写真-8 復旧工事の状況

災害緊急事業で取り組まれたアンカー工の施工が令和5年5月に完了したことを受け、同月25日に全ての世帯の避難解除を行いました。その後も工事は進められ、吹付法砕工の施工も同年の7月末までに全て完了しました(写真-8)。
