## 令和3年7月豪雨災害からの 復興を目指して

■ 石 飛 厚 志\* ■

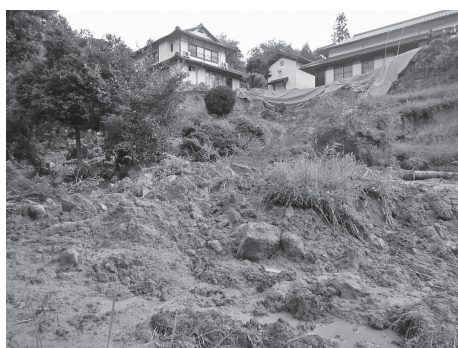
写真－3 被災直後の状況

市内で特に雨量の多かった三刀屋町上ノ段地区で、家屋前面の敷地が崩壊し、がけ下の別の家屋を巻き込む大規模な災害が発生しました（写真－3）。
