令和4年台風第15号による 土砂災害を振り返って

■ 草地博昭* ■

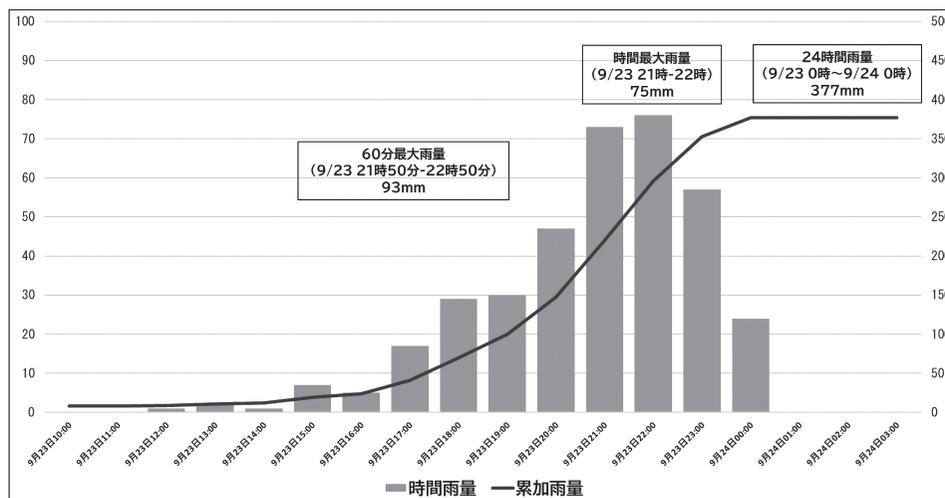
図-2 台風第15号による降雨状況 (敷地雨量観測所)

この台風第15号によって本市でも、北部の敷地地区において最大24時間雨量377mm、最大時間雨量75mmという近年稀にみる豪雨を観測しました（図-2）。

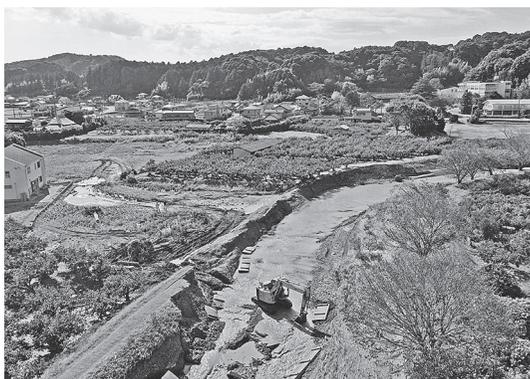
写真-1 二級河川敷地川の破堤被害

その結果、二級河川敷地川で堤防が決壊 (写真-1) したのをはじめ、河川の溢水や内水氾濫が各所で発生し、浸水家屋は床上316戸、床下526戸にのぼりました。

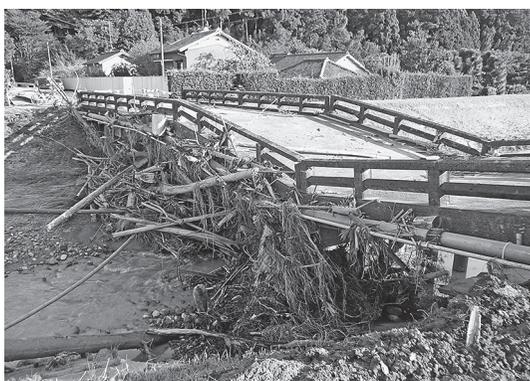
写真-2 敷地川に架かる下田橋の被災

また、県管理河川にかかる橋梁が2橋流出 (写真-2) したほか、土石流やがけ崩れが7箇所発生し、道路も複数個所で寸断されました。特に、平松地区・神増地区で発生した土砂災害は、その規模が非常に大きく、周辺の道路や家屋に大きな被害が及びました。

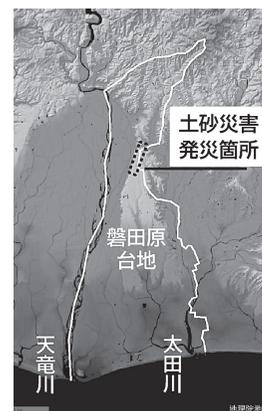
図-3 土砂災害の発生位置 (デジタル標高地形図 (国土地理院) を加工して作成)

土砂災害が発生したのは、本市の中央部に位置する磐田原台地の西側斜面でした (図-3)。

磐田原台地は、約12万年前の更新世に形成された南北約12km、東西約4kmの細長い台地で、平野と台地の標高差は最大で約100mあります。

平松地区及び神増地区は、磐田原台地の西側、一級河川天竜川により形成された平野に位置する集落で、台地の下部を南北に走る県道 (主要地方道磐田天竜線) に沿って家屋が並んでいます。また、

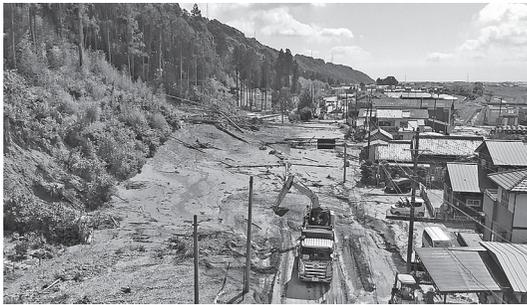
写真-3 土砂災害の全容（神増地区）

発災が夜中だったこともあり、事態の重大さが判明したのは翌朝になってからでした。崩落は、台地の西側斜面で連続的に複数発生し、沢に沿って斜面を流れ落ちた土砂は、立木を押し流しながら台地の裾に連なる県道や人家に流れ込んでいました（写真-3～7）。

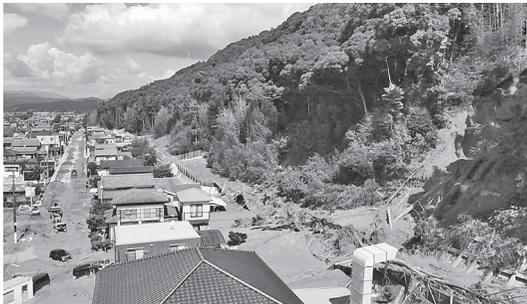
写真-4 土砂災害の全容（平松地区）

土砂は、水分を多く含んでいたこともあって広範囲に広がっており、その延長は斜面に沿った南北方向で、平松地区約500m、神増地区約300m、東西方向では約200mに達しました。堆積土砂の総量は、のちに約11,000m³であったことが判明するのですが、この数字の把握も簡単ではありませんでした。

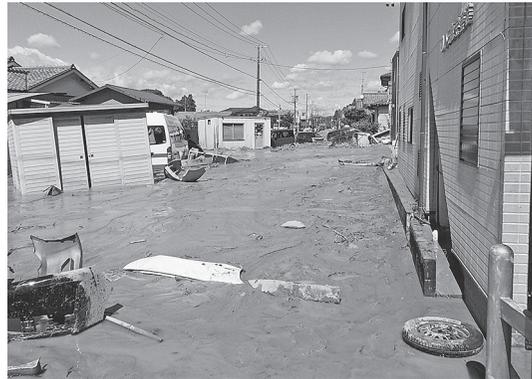
写真-6 県道を覆いつくした土砂

多くの住民が、互いに避難を呼びかけ合って行動したこともあり、幸いにして人的被害はありませんでしたが、多数の家屋が土砂に埋まり、建物被害は大規模半壊1戸、半壊9戸に上りました。また、「第1次緊急輸送路」に指定されている県道にも大量の土砂が堆積し、その後約1カ月に渡る通行止めを余儀なくされました。

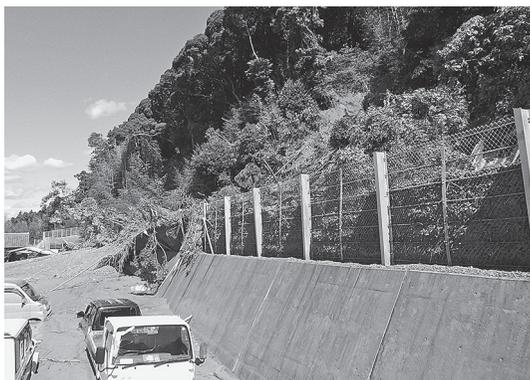
写真-8 落石防止柵の効果

その一方で、県が急傾斜地崩壊対策としてその年の6月に完成させたばかりの擁壁等によって被害が軽減された家屋もあり、こうした施設の重要性を強く感じる事となりました(写真-8)。

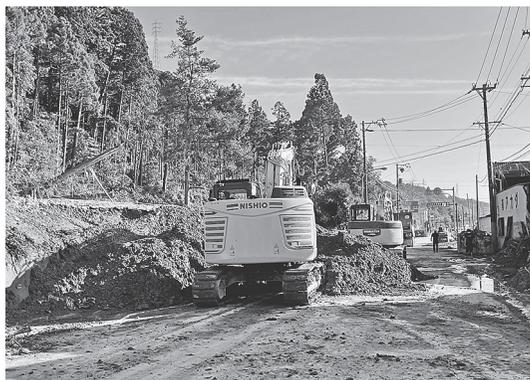
写真-9 土砂撤去作業の様子

現場が狭隘であったことに加え、土砂が水分を多く含み、立木も混じていたことから作業は難航しましたが、10月中旬までに土砂の撤去を概ね終えることができました(写真-9)。

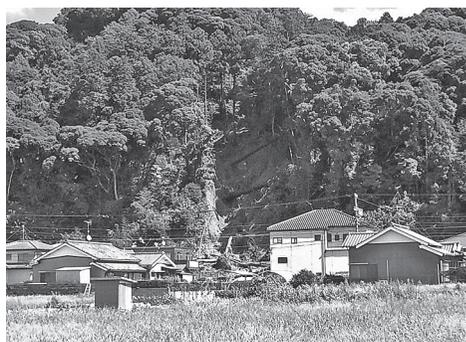
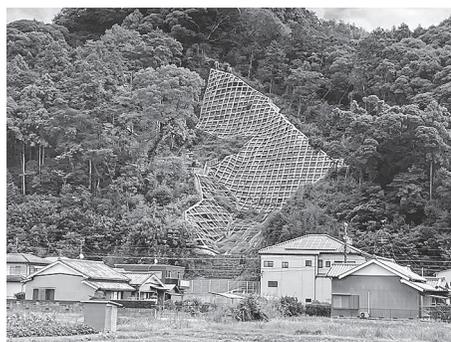
写真-11 平松藪下Bの事業実施状況 左：着手前，右：完成

堆積土砂の排除が完了し、日常生活が徐々に取り戻されていく一方で、斜面は地肌がむき出しのままであり、擁壁や落石防護柵も各所で破損が見られました。このため市民からは、再度災害に対する不安の声や、抜本的な対策を早急に講じて欲しいといった要望が市に寄せられました。

こうした状況を踏まえ、県は被災エリア最南端の「平松藪下B」急傾斜地崩壊危険区域で発生した斜面崩壊に対して、災害関連緊急急傾斜地崩壊対策事業の採択を受け、法枠工や落石防止柵の設置などを急ピッチで進め、令和6年度末までに工事を完了させました（写真-11）。併せて、その北側に隣接する平松地区の5つの土石流危険渓流について、国庫補助砂防事業（大規模特定砂防等事業）の採択を受け、現在、砂防堰堤や渓流保全工の整備が進められています（図-4）。
