## 令和4年8月豪雨による 土砂災害からの復旧について

■ 米 澤 光 治\* ■

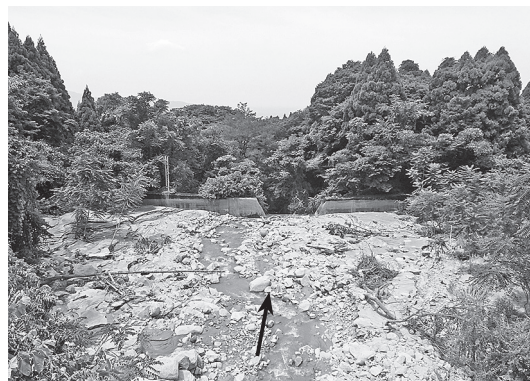
規模な土石流を発端に、河川の上流では立木や岩石等が流され、既設の砂防堰堤が満砂状態となったほか、中流域では護岸の崩落や河床の洗掘が複数箇所が発生しました（写真－1、2）。また、河口の杉津海岸では崩壊した河川構造物や上流から流れてきた流木、岩石等により海面が覆われるといった事態にもなりました（写真－3、図－3）。

写真－1 満砂状態となった大毛谷川堰堤

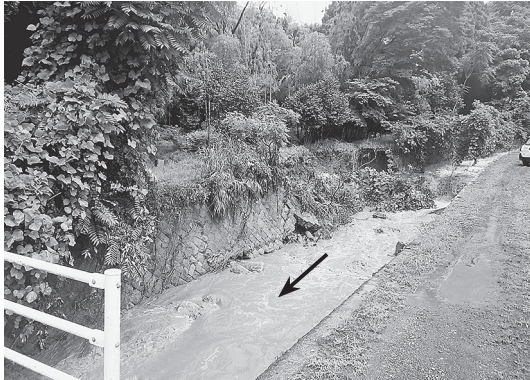
写真-2 護岸が崩落した大毛谷川

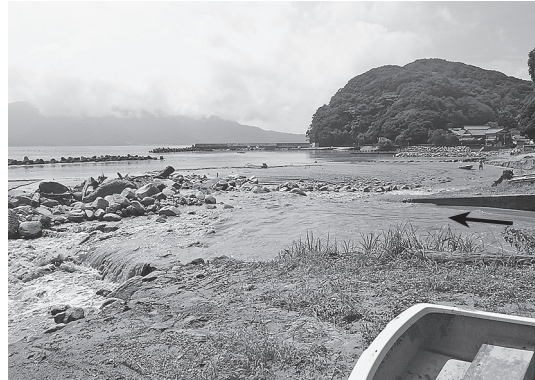
写真-3 杉津海岸の被災状況

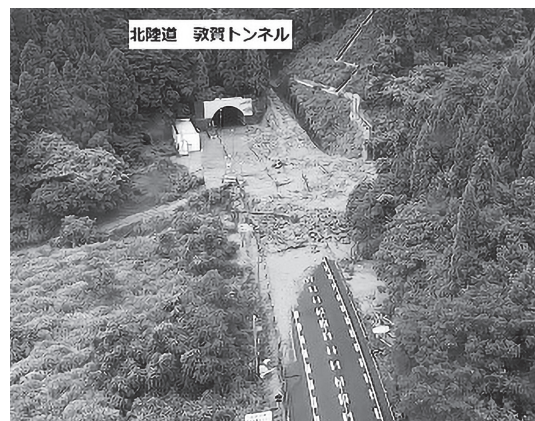
こうした状況の中、豪雨がピークとなった5日  
午前9時頃に南越前町今庄地区と敦賀市との市町  
界に位置する北陸自動車道下り線敦賀トンネル坑  
口付近で大規模な土石流が発生しました（写真-

4）。その規模は、北陸自動車道をアンダーパス  
で通過している道路や水路（大毛谷川支川）を閉  
塞させ、下り線を通り越える形で本線上も土砂で  
覆い尽くし、さらには大毛谷川まで到達する甚大

写真-4 土砂災害の全容（北陸道下り線）  
（福井県提供）

この土砂災害では、海側に位置する上り線では大型ダンプ200台分に相当する約1,000m<sup>3</sup>、山側に位置する下り線では4,000台分に相当する約20,000m<sup>3</sup>の土砂が高速道路上に流出したと推測されます。なお、土石流が発生した午前9時頃にはすでに北陸自動車道は敦賀IC以北を全面通行止めにしており、これに巻き込まれる車両は一台もなく人的被害が発生しなかったことは不幸中の幸いでした。

北陸自動車道では、比較的被害が少なかった上り線でも規制解除まで4日間、大きな被害を受けた下り線では昼夜を徹して作業を行ったものの規制解除まで22日間もの期間を要しました。

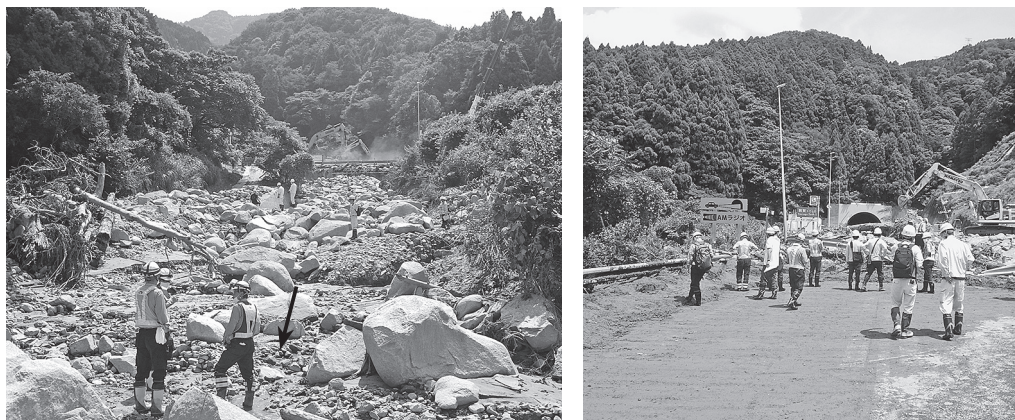
写真－５ 関係機関による現地確認（被災直後）

災害発生が8月5日ということで、お盆を1週間後に控え、交通量の増大が見込まれる中、復旧作業を円滑に進めるために急がれたのは大量に堆積した土砂や流木の撤去と上流側に残っている不安定土砂の流出対策でした。そのため被災翌日の6日には早期の開通に向けて高速道路管理区域内外の対策を連携して取り組むことを目的に、関係機関（県土木部局、県林業部局、高速道路会社、電力会社、敦賀市）が結集し、コロナ渦ではあったものの現地の確認（写真－５）や対面による会議を開催しました。

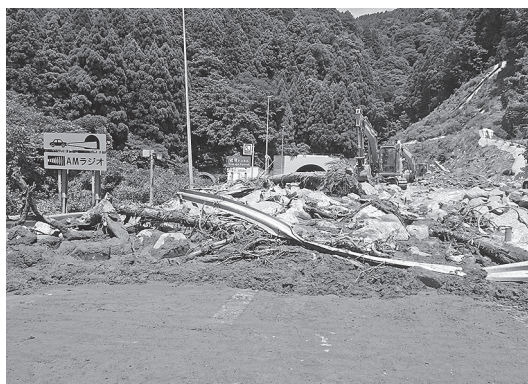
現地確認においては、想像を絶する堆積土砂量と巨石の大きさ、土砂でなぎ倒された本線のガー

写真－６ 高速道路を覆いつくした土砂

ドレール、上流から一緒に流れてきたであろう電柱が横倒しになっている光景に驚きました。さらに高速道路から谷筋を上流側に歩いていくと溪岸は大きく侵食され、直径2m超の巨石が凄まじい勢いで下流側に流れており、その痕跡が災害の大きさを物語っていました（写真－6～8）。現地

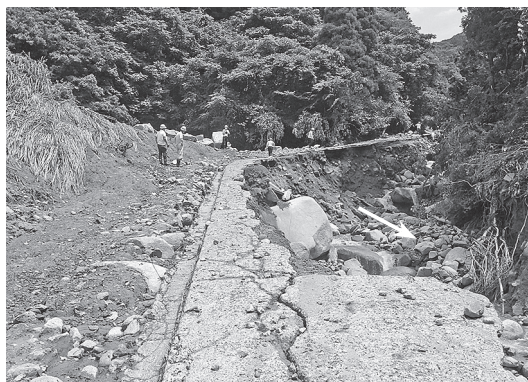
写真－７ 大きく侵食された溪流

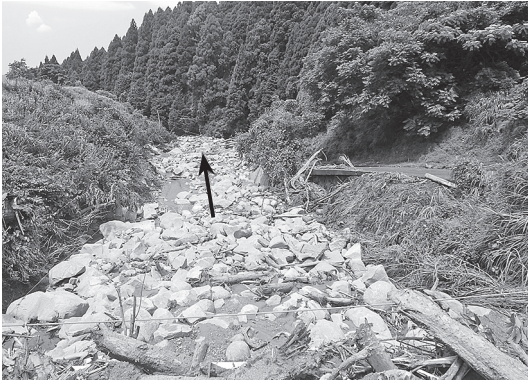
写真－8 下流へ流出した岩石

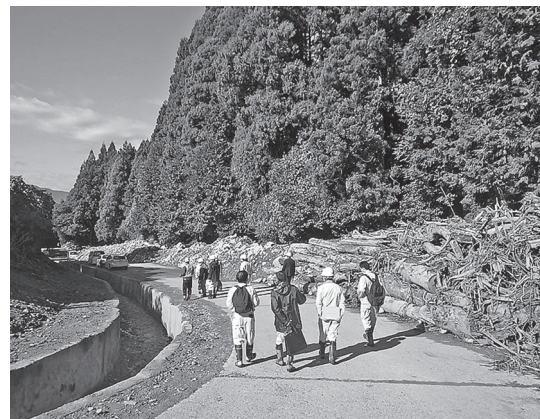
関係機関、地権者の協力もあり、下り線と上り線の間にある道路や水路（大毛谷川支川）に堆積していた大量の土砂等は、発災から約3カ月後の11月上旬までに概ね撤去を終えることができました（写真－9）。一方で下り線の上流側に堆積している不安定土砂はそのままでの状態が続き早期の流出対策が必要となる中、県が災害関連緊急砂防事業と災害関連緊急治山事業の採択を受け、土木部局と林業部局が一体となって再度災害の防止に向けた施設整備を行うことになりました。

写真－9 関係機関による現地確認（被災3カ月後）
