SABO NEWS LETTER

第138号【発行日】令和2年8月4日(火)【発行】(一社)全国治水砂防協会

令和2年7月豪雨の概要

令和2年7月豪雨による土砂災害発生状況

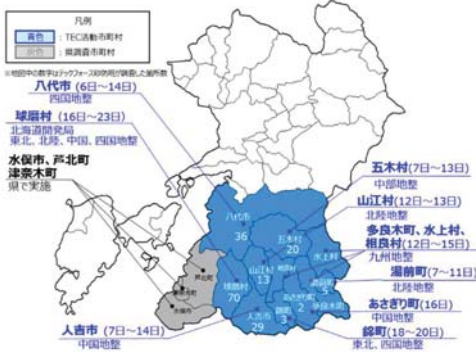
■ テックフォース砂防班の熊本県内調査状況

- 熊本県からの要請を受け7月4日から11市町村においてTEC-FORCEによる土砂災害被害状況調査を実施（ヘリ調査等で把握した箇所を調査するためにのべ448人のTEC-FORCE砂防班を投入）
- 被害状況把握や応急対策等に活かすため178箇所で現地調査を実施し、そのうち土砂災害として判断された96件について県や市町村に報告（7月27日までに報告を完了）

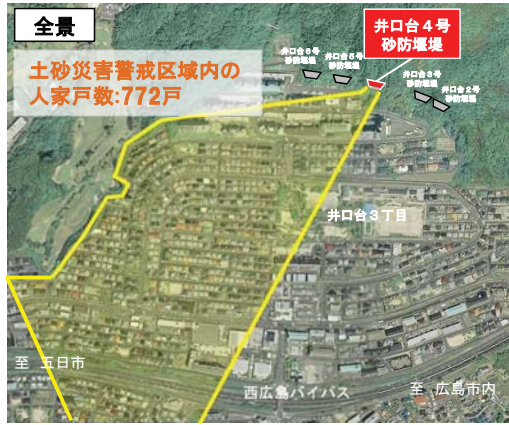
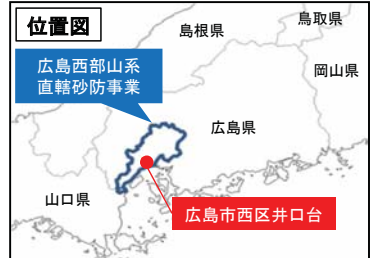
施設整備による効果事例（井口台4号砂防堰堤：広島市西区）

発生箇所：広島県広島市西区井口台3丁目
 発生日時：令和2年7月6日
 降雨状況：連続雨量 231mm、最大時間雨量 27mm
 現場状況：土石流捕捉量 約1,200m³
 7月6日の豪雨に伴う土石流を砂防堰堤が捕捉し下流への被害を未然に防止。近傍ではH11,H26,H30と土砂災害が相次いでおり、当該砂防堰堤は直轄砂防事業によりH29年に完成。
 報道状況：多くの報道があり、土砂災害に対する地元の関心が高いことが伺える。
 (テレビ報道4社5番組、新聞報道3社)

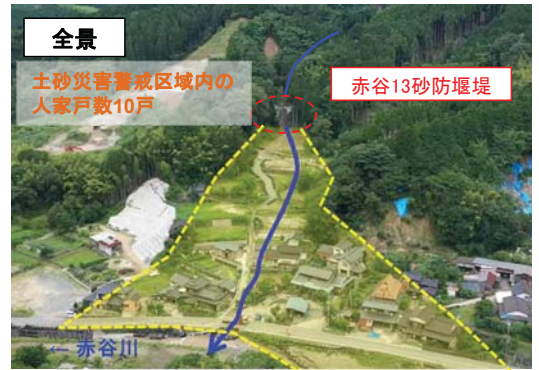
施設整備による効果事例（赤谷13砂防堰堤：朝倉市杷木松末）

発生箇所：福岡県朝倉市杷木松末
 発生日時：令和2年7月7日
 降雨状況：連続雨量 614mm
 (7月5日18時～8日13時)
 最大時間雨量 57mm
 (7月7日4時～5時)
 現場状況：補足土砂量約1,000m³
 7月5日から大雨により土砂流出が発生したが、令和2年3月に完成した砂防堰堤が流出土砂を捕捉し、下流地区への被害を防止

土砂捕捉前 (R2. 5. 28撮影)

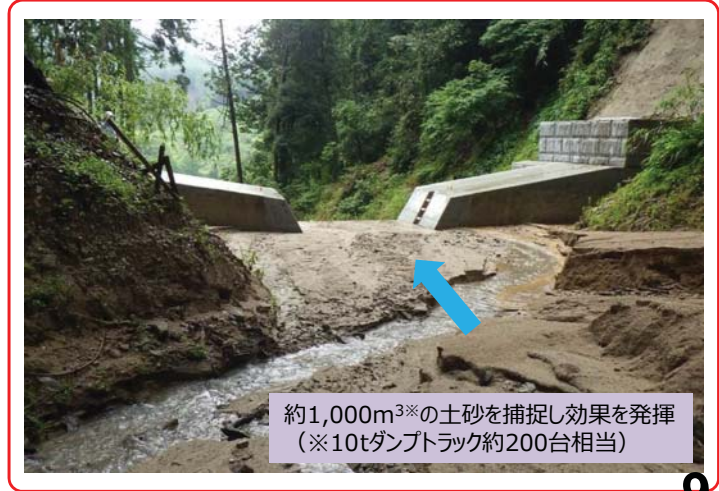
土砂捕捉後 (R2. 7. 8撮影)

約1,000m³の土砂を捕捉し効果を発揮
 (※10tダンプトラック約200台相当)

砂防堰堤の諸元
 堤長 L=18.5m
 堤高 H=7m

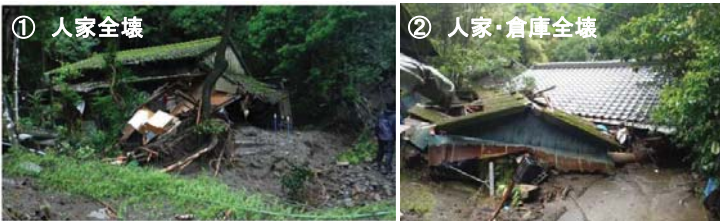
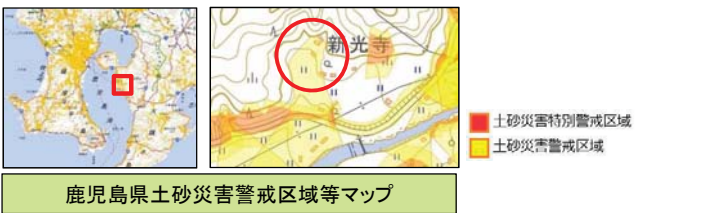
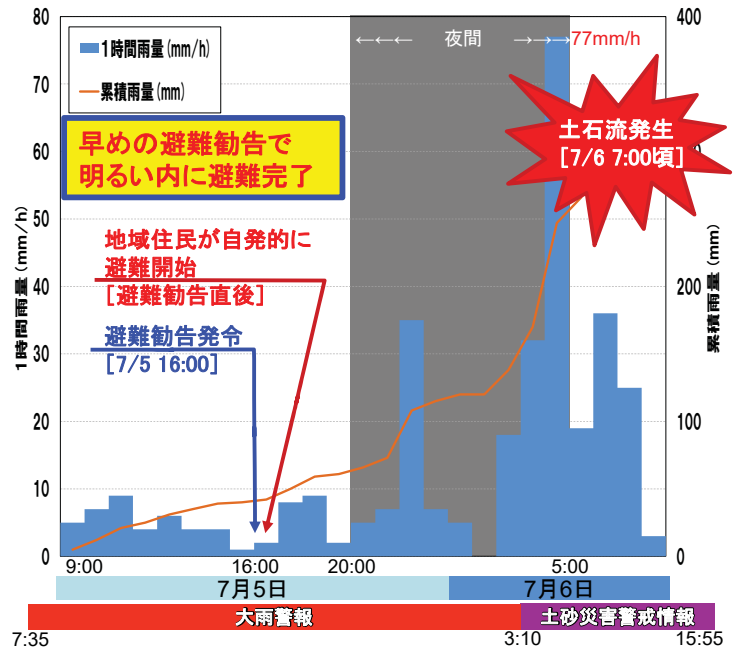
- 鹿児島県垂水市新御堂新光寺地区で、土石流により土砂災害警戒区域内に位置する人家2戸及び倉庫1棟が全壊
- 全壊した人家の居住者を含む2名の住民が事前に避難しており、人的被害を免れた

【災害の経緯：令和2年7月豪雨】
 5日(日) 7:35 大雨警報発表
 10:30 垂水市災害警戒本部設置
 16:00 避難勧告発令 → 地域住民が避難
 6日(月) 3:10 土砂災害警戒情報発表
 7:00頃 土石流が発生し人家2戸及び倉庫1棟が全壊
 15:55 土砂災害警戒情報解除

- ◆ 避難勧告発令の経緯：【公助】垂水市は、鹿児島地方気象台から夜間に大雨が降る可能性が高いとの情報を参考に、夜を迎える前、土砂災害警戒情報の発表を待たずに避難勧告を発令した。
- ◆ 避難までの経緯：【自助】全壊した人家に住む男性は、避難勧告発令を契機として避難し、人的被害を免れた。
- ◆ 地元代表者の声：【共助】「日頃から住民同士の声掛けにより、降雨が続いたら出水が起り得る地域であり、降雨が続く危険を感じる状況になったら早めに避難しようという認識を住民間で共有していたことが、当日の避難行動に繋がった。」
