# お丸山公園の土砂災害と復旧状況 —東日本大震災からの復興—

栃木県 さくら市長 人見 健次

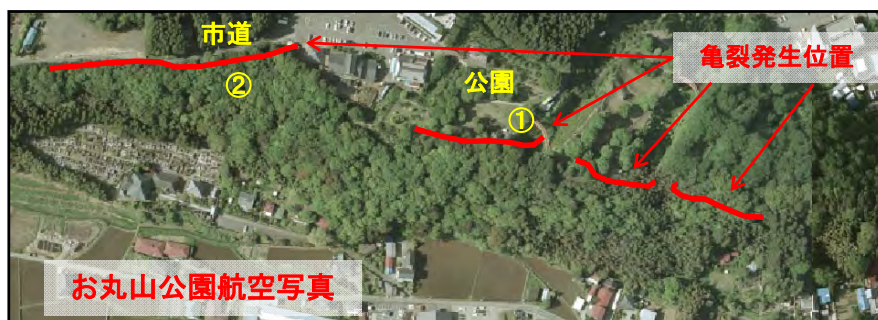
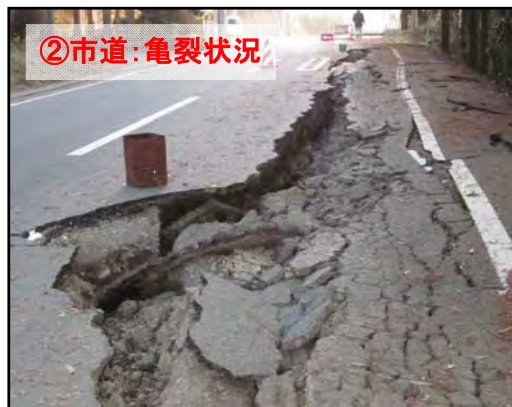
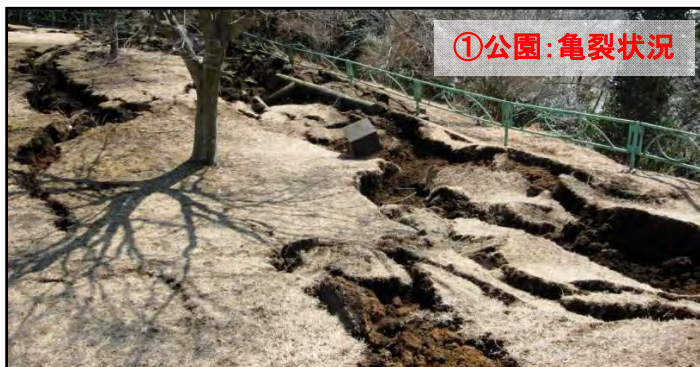
東日本大震災 (平成23年3月11日)

○比高差約70mの段丘崖

○市道から公園にいたる延長約600mに大規模な開口亀裂(最大深1.6m)が多数発生。

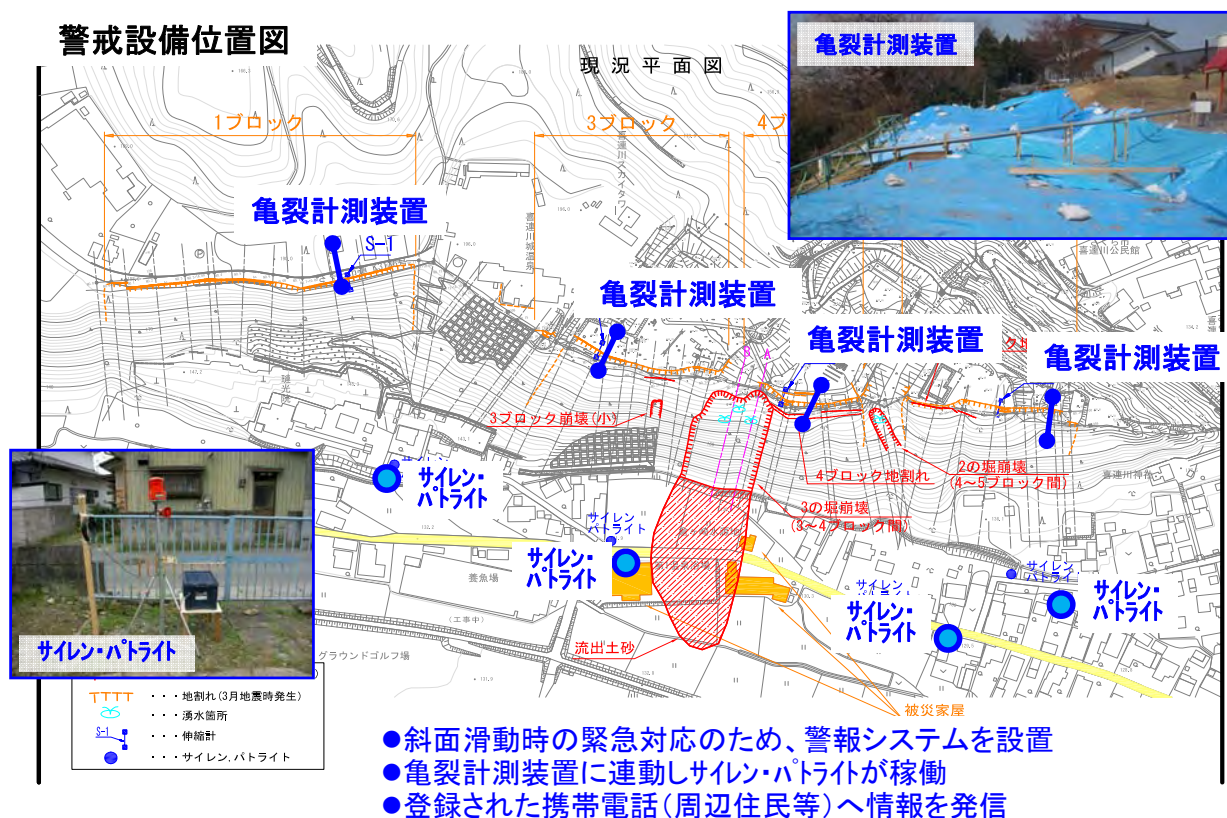
警戒設備位置図

警報システムの設置

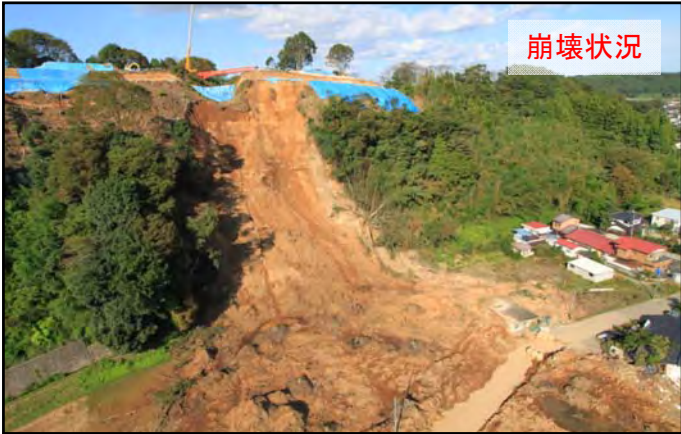
崩壊状況

台風15号 (平成23年9月21日)

- 斜面の一部が崩落し、人家等3棟が全半壊した。
- 37世帯97名に追加避難勧告。  
避難者は合計61世帯156名となる。

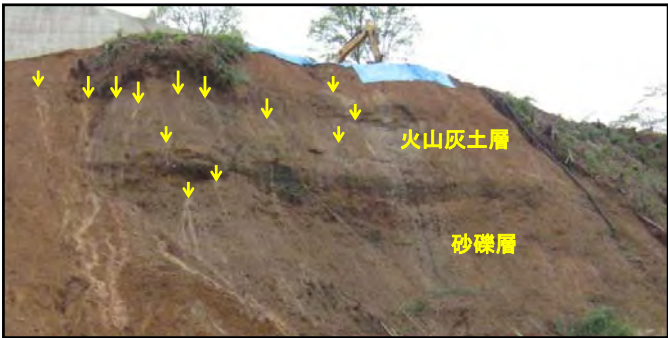
平成24年5月降雨 (平成24年5月3日)

- 低気圧に伴う降雨により2回目の斜面崩壊が発生。
- 火山灰土層の地下水湧出部(↓印)より崩壊。

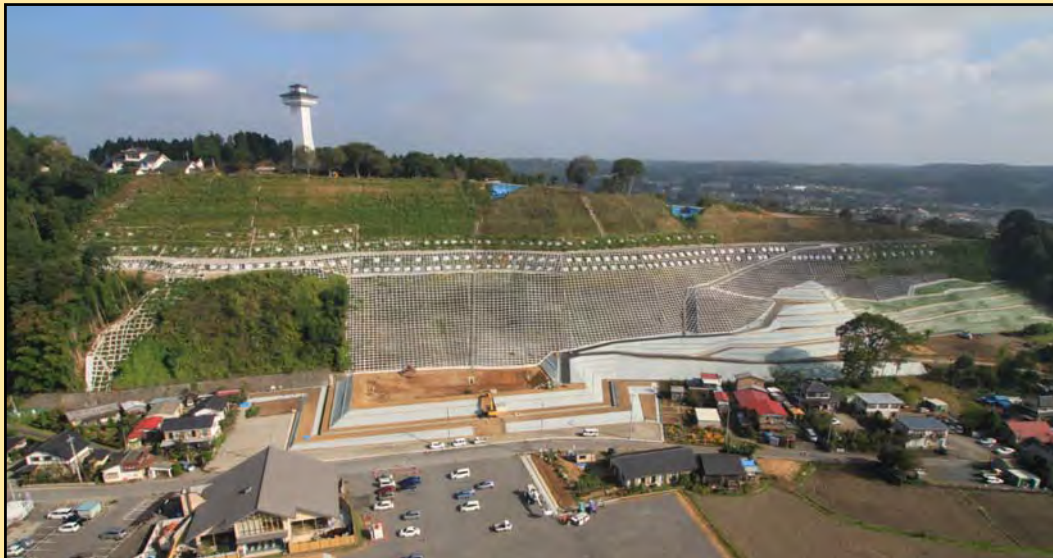
### ■ 対策工施工状況（平成25年10月）

○対策工事の進捗は平成25年10月1日で93%
