# 先達地区土石流災害 の対応と復旧

平成26年11月18日  
秋田県 仙北市

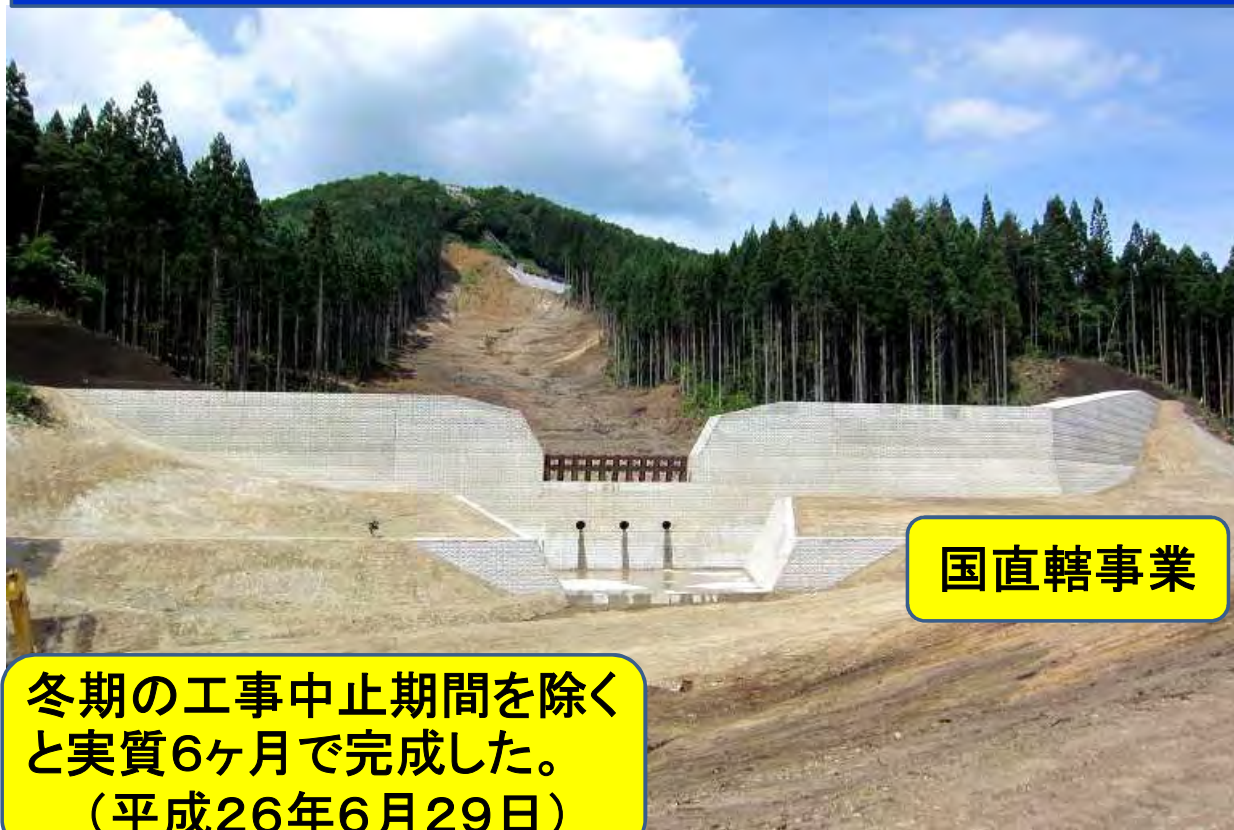
## 国土交通省が建設した砂防堰堤

国直轄事業

冬期の工事中止期間を除くと実質6ヶ月で完成した。  
(平成26年6月29日)

### 3 恒久工事(砂防堰堤)の早期着工 国・県の視察を積極的に受け入れるとともに、被災地の現状を説明して市としての**要望書を提出**、年内の国直轄事業の恒久工事の早期着工を実現した。

(平成25年11月1日工事開始)

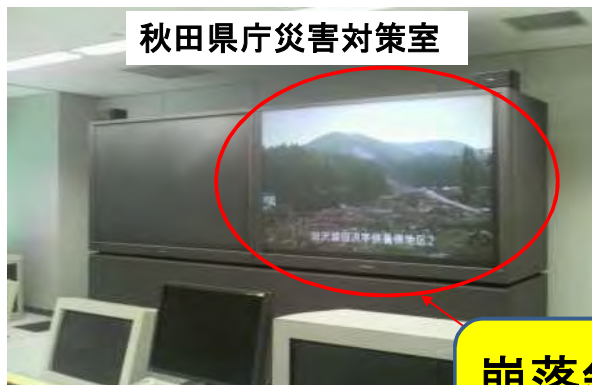
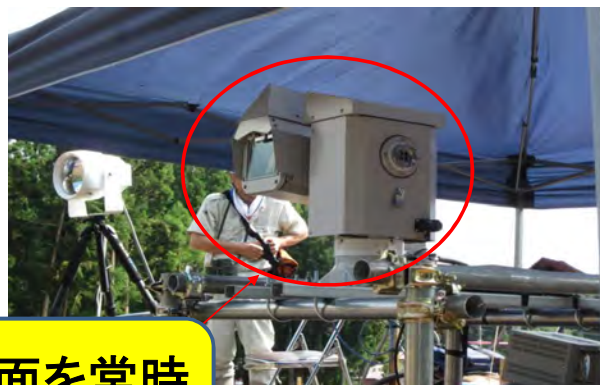
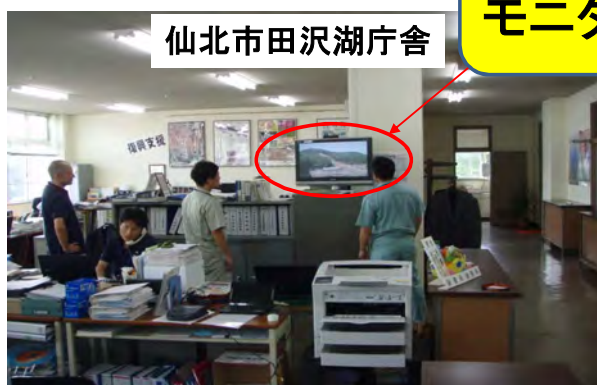
## 崩落斜面の警戒監視体制(1)

崩落斜面を常時  
モニターで確認

崩落斜面を砂防堰堤  
が完成するまで24時間  
体制で警戒監視体制を  
継続

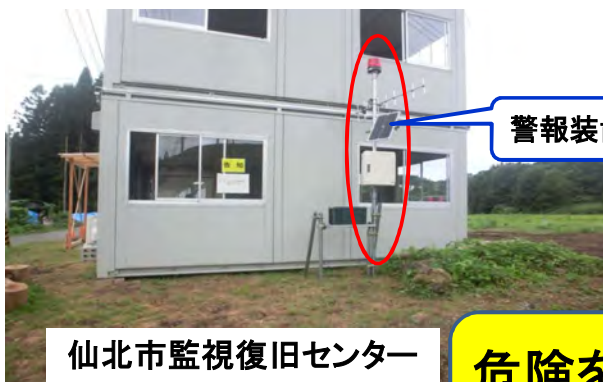
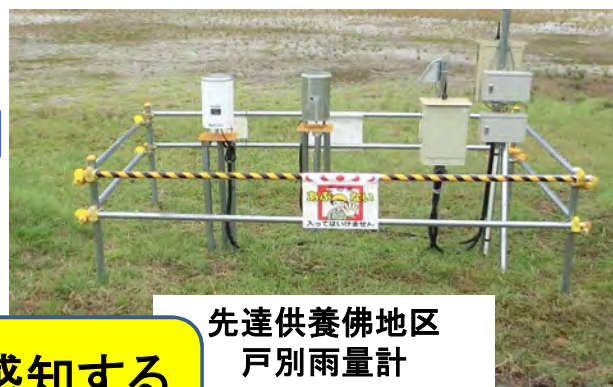
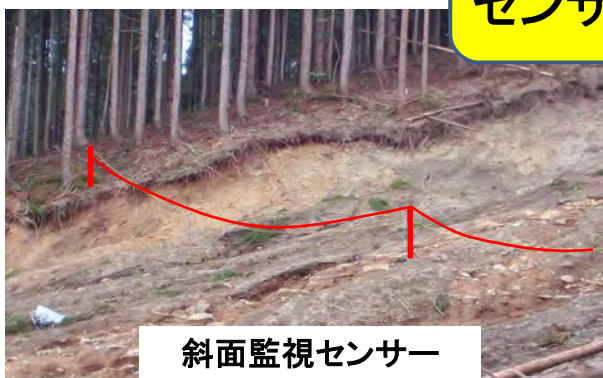
## 崩落斜面の警戒監視体制(2)

警報装置

危険を感知する  
センサー等設置

崩落斜面を砂防堰堤  
が完成するまで24時間  
体制で警戒監視体制を  
継続

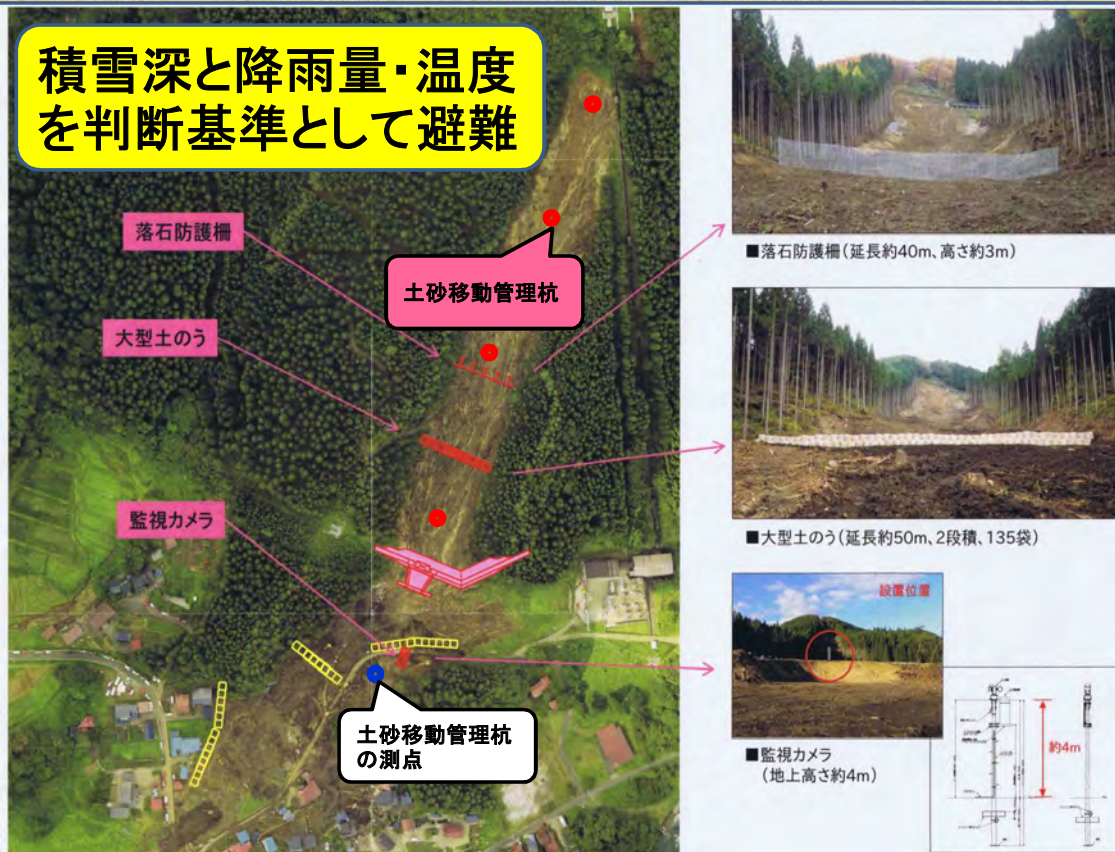
## 冬期の崩落斜面の警戒監視体制

積雪深と降雨量・温度  
を判断基準として避難
