南木曾町豪雨災害について

平成26年7. 9南木曾町豪雨災害から

平成26年度 7・9南木曾町豪雨災害 【被害状況等】

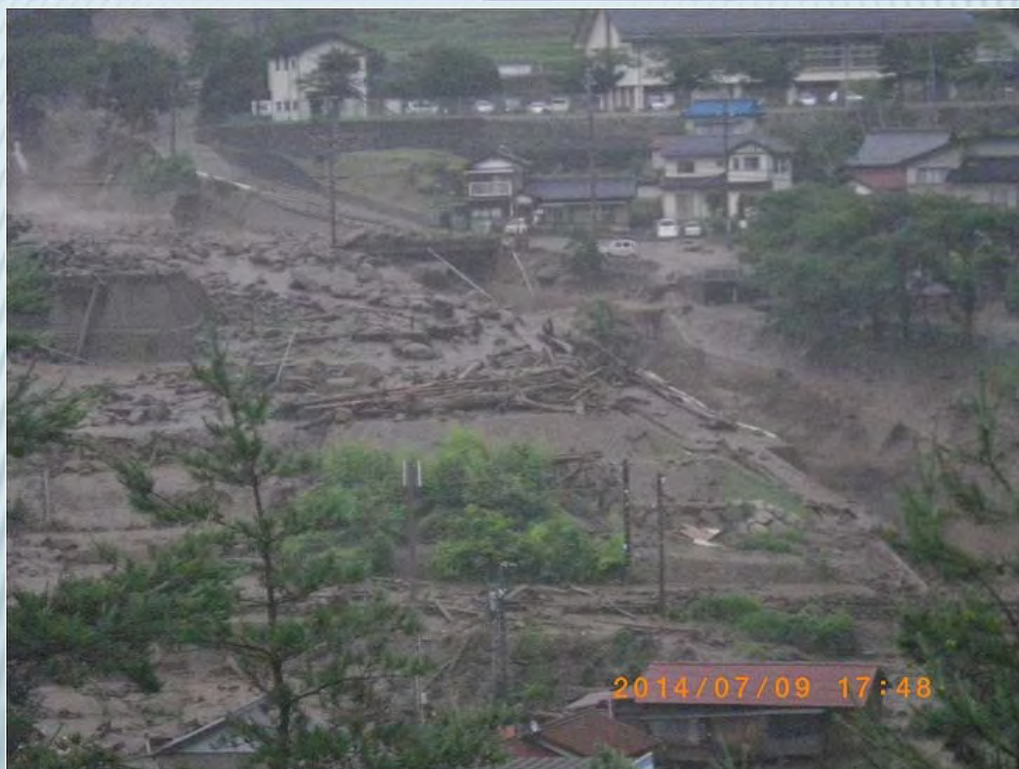
災害直後の状況

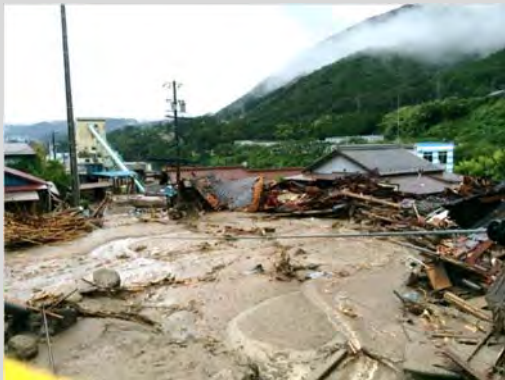
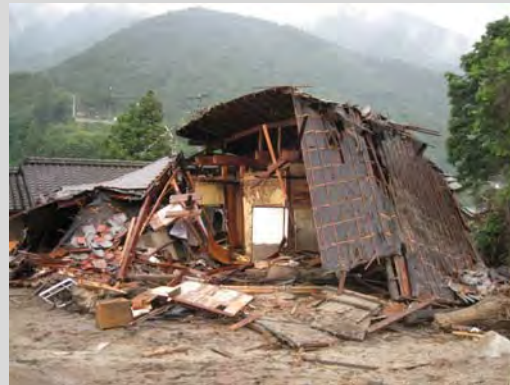
被災状況写真 1

家屋の被災状況

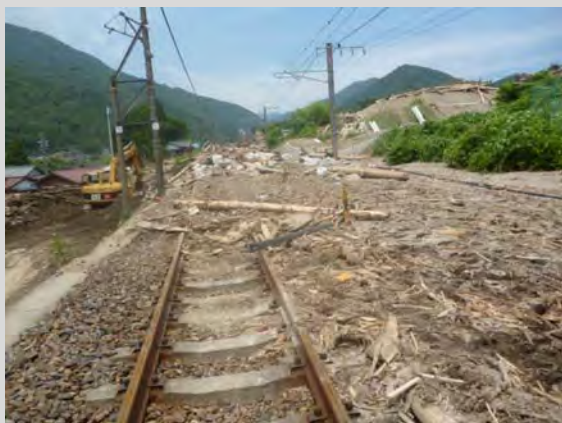
JR線土砂流入

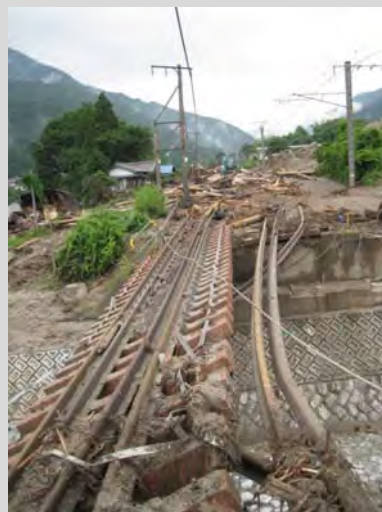
JR線橋流失

中央西線の被災

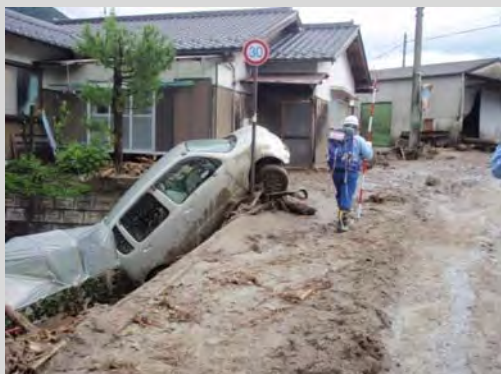
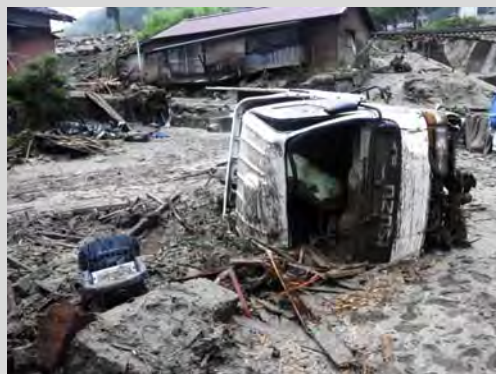
被災状況写真 3

土砂で押し流された車両等

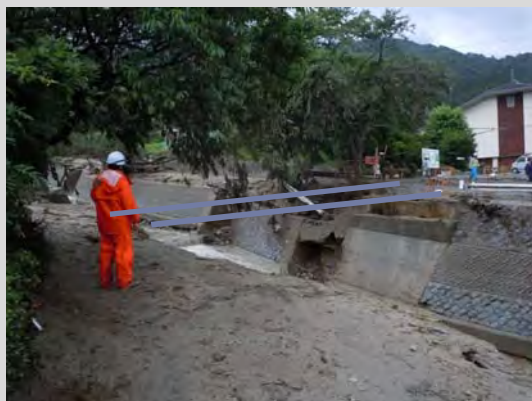
町道橋梁流失(青線)

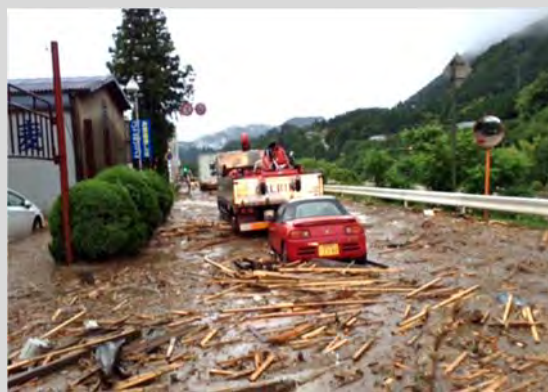
国道19号土砂流入

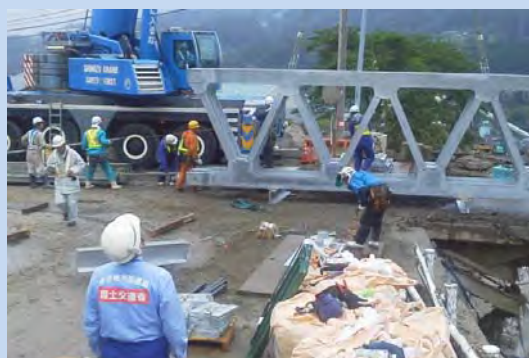
仮設橋架橋

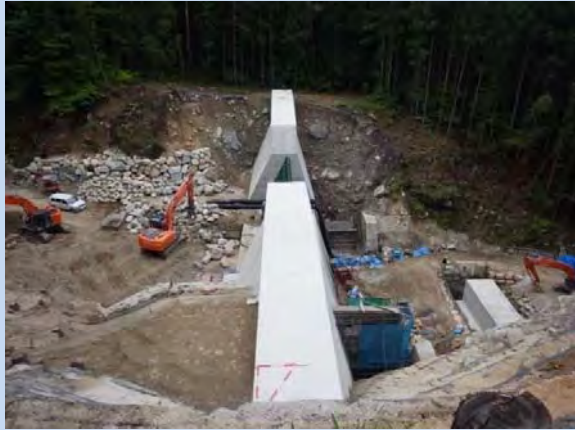
発生前 H26. 6

(大梨子沢第2砂防堰堤の状況)

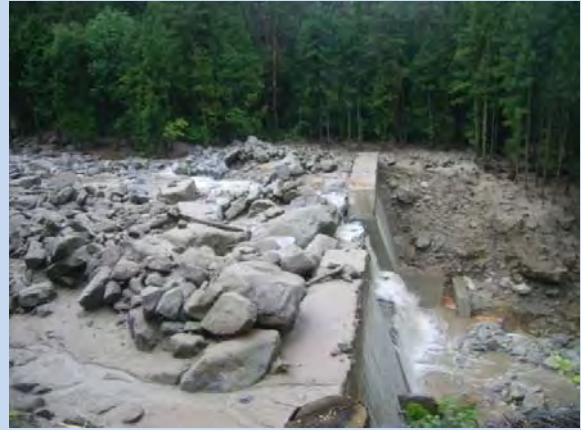
発生後 H
26. 7. 10

H26. 7. 9発生の災害では大梨子沢の県砂防堰堤で約26,000 m^3 、国の第2砂防堰堤で約54,000 m^3 、小梨子沢の国の第1砂防堰堤で約5,000 m^3 を補足、それを超えた約46,000 m^3 のうち約19,000 m^3 が市街地に堆積したとみられています。

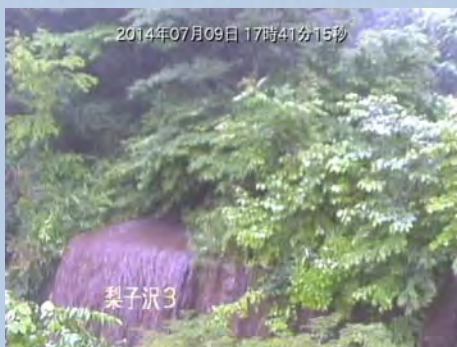
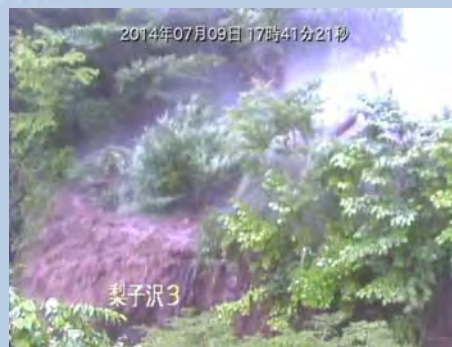
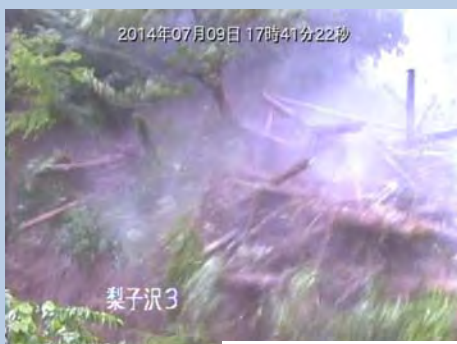
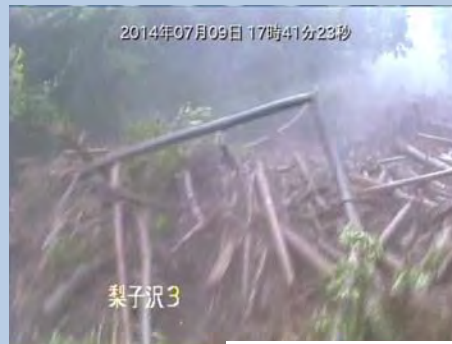
国土交通省の監視カメラ（CCTVカメラ）が捉えた土石流の映像

<平成26年7月9日17時41分15秒～23秒>

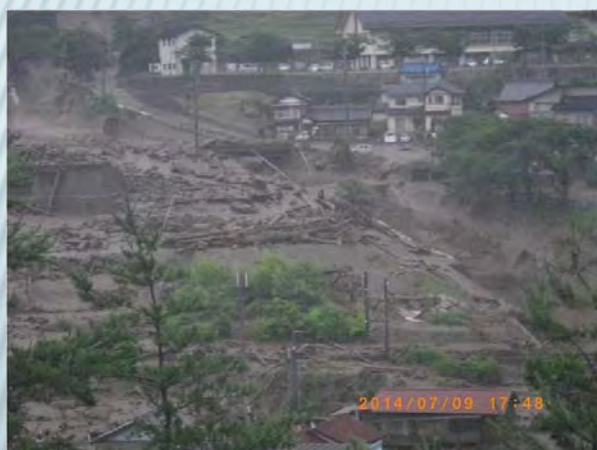
災害当日の梨子沢下流域

人家等へ被害のあった、梨子沢下流域については、線路、町道、流路工の復旧が進み、元の生活を取り戻している。

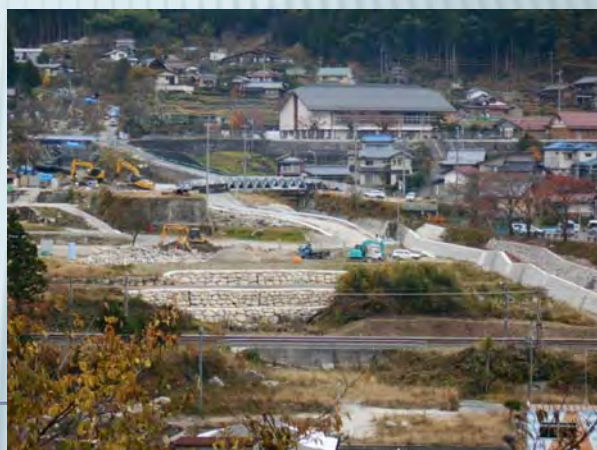
H27.11.10の梨子沢下流域

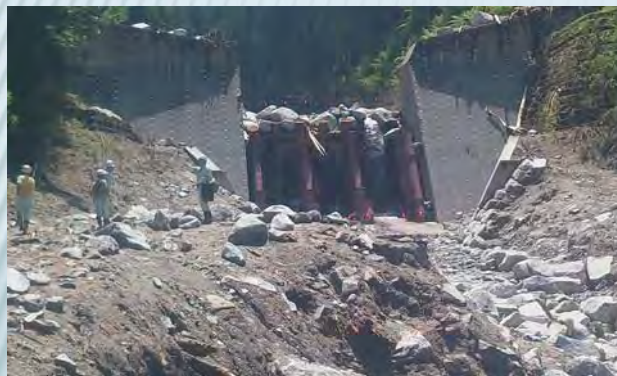
被災当時

梨子沢1号砂防堰堤

土石流により、大きな被害を受けた砂防堰堤も復旧が進んでいます。

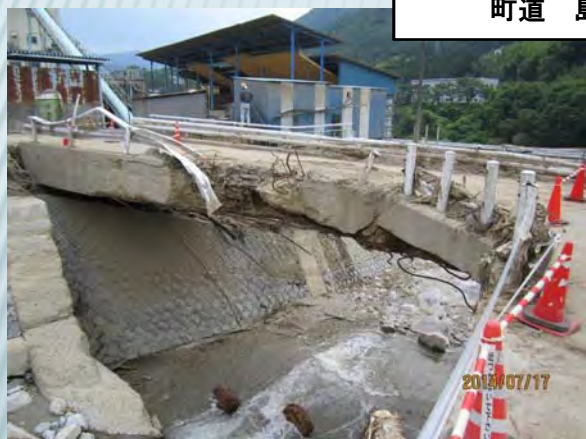
被災当時

町道 島の平橋

土石流により、通行不能となった町道橋についても復旧が進んでいます。
