## 令和2年7月の豪雨災害を振り返って

■ 高 橋 透\* ■

\*Toru Takahashi 宮崎県日南市長

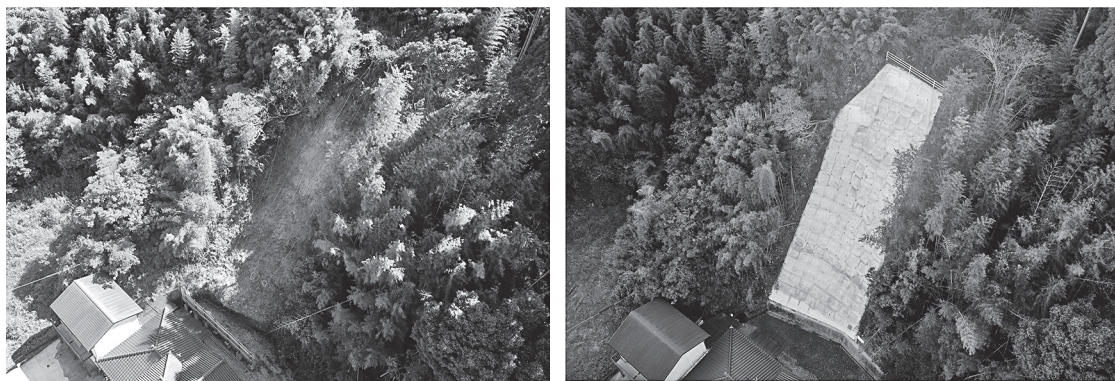
写真－5 上汐満地区：着手前（左）と完成後（右）

当該地区の斜面は主に砂礫層と砂岩層から成り、崩壊地周辺の斜面は、特に砂岩層の風化が顕著でありました。

斜面崩壊の原因は、砂岩層の風化に伴い当該層が土砂化し、今回の梅雨前線豪雨の雨水浸透により、土砂化した当該層の応力バランスが不安定化した点にあると推定されます。

対策事業としましては、斜面のすべり性崩壊と表層崩壊を防止する「鉄筋挿入工」及び「モルタル吹付法枠工」を併用した法面工事が行われ、令和3年11月に事業が完了しております（写真－5）。

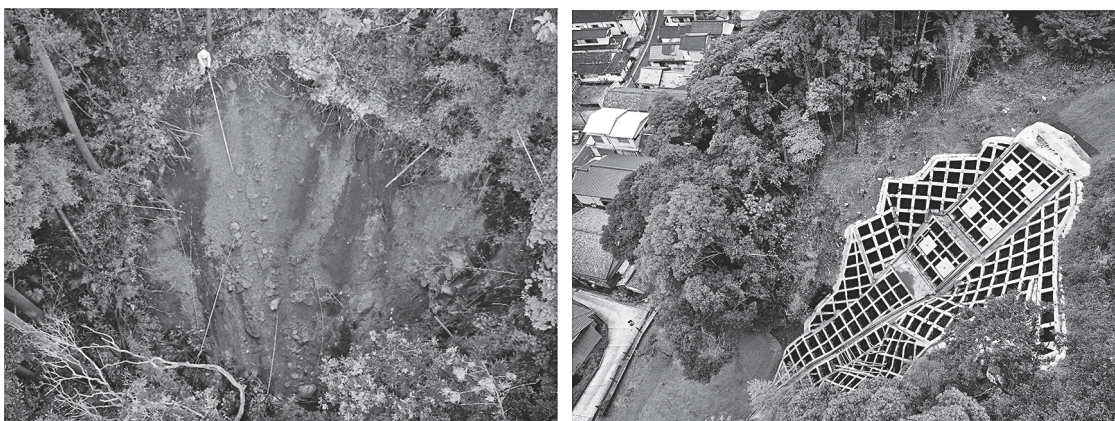
写真－6 外浦地区：着手前（左）と完成後（右）

当該地区の斜面が斜面崩壊から地すべりに至ったメカニズムは以下のとおりです。

第一段階として、6月～7月の長雨の影響により、「表層水の供給」「背後面からのパイプ流供給」「地下水位の上昇」等により、土塊の重量増加、間隙水圧の発生による土塊応力土強度の低下、土塊間隙水飽和に伴う流動化が発生し、斜面の不

安定箇所から崩壊が発生したものと考えられます。

第二段階として、その後も、長雨の影響で浸透水が供給され続け、再度の斜面崩壊が発生し、崩壊面が背後に後退、更に斜面崩壊の発生により抵抗領域の土塊が流出したため、土塊のバランスが崩れ、背後斜面の地すべりを誘発したものと推定されます。

対策事業としましては、背後地の地すべりを誘発させない「頭部排土工」と「アンカー工」を併用した工事が行われ、令和4年6月に事業が完了しております（写真－6）。

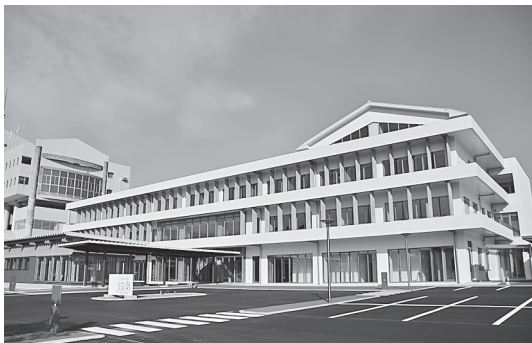
写真－7 新庁舎

令和5年5月に開庁した新庁舎は、防災拠点として大地震・台風・集中豪雨などの自然災害や大規模停電時のインフラ途絶に対し、国や県の機関並びに警察・消防と連携して活動するため、自立

的に機能を維持できるよう、免震構造を採用し災害時には最低限の執務環境を確保するため、自然換気・自然採光を取り入れ、3日間の電力供給可能な自家発電設備を備えています（写真－7）。

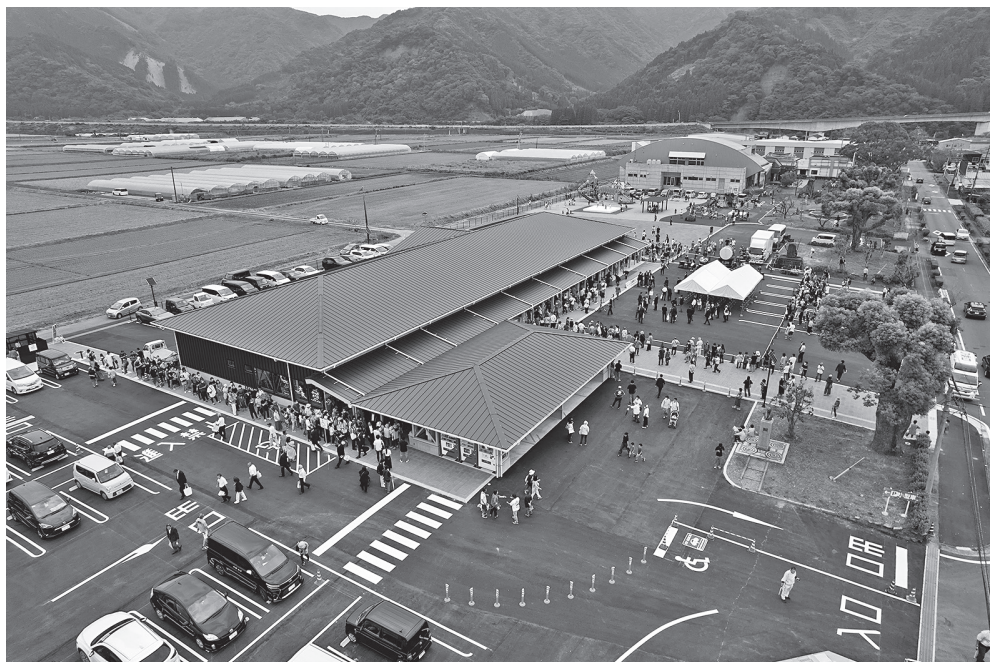
写真－8 道の駅きたごう

さらには、東九州自動車道「清武南IC～日南北郷IC」間の開通に合わせ開業した、「道の駅きたごう」では、非常時の飲料水などの備蓄倉庫や

マンホールトイレ、かまどベンチを設置し、防災機能を有した施設となっています（写真－8）。
